東京外かく環状道路(関越～東名)
地盤補修の施工状況・中央JCT付近及びシールドトンネル工事の
状況等をお知らせするオープンハウスの資料

【地盤補修の施工状況】

令和6年12月20日～21日

東日本高速道路(株) 関東支社 東京外環工事事務所
国土交通省 関東地方整備局 東京外かく環状国道事務所
中日本高速道路(株) 東京支社 東京工事事務所

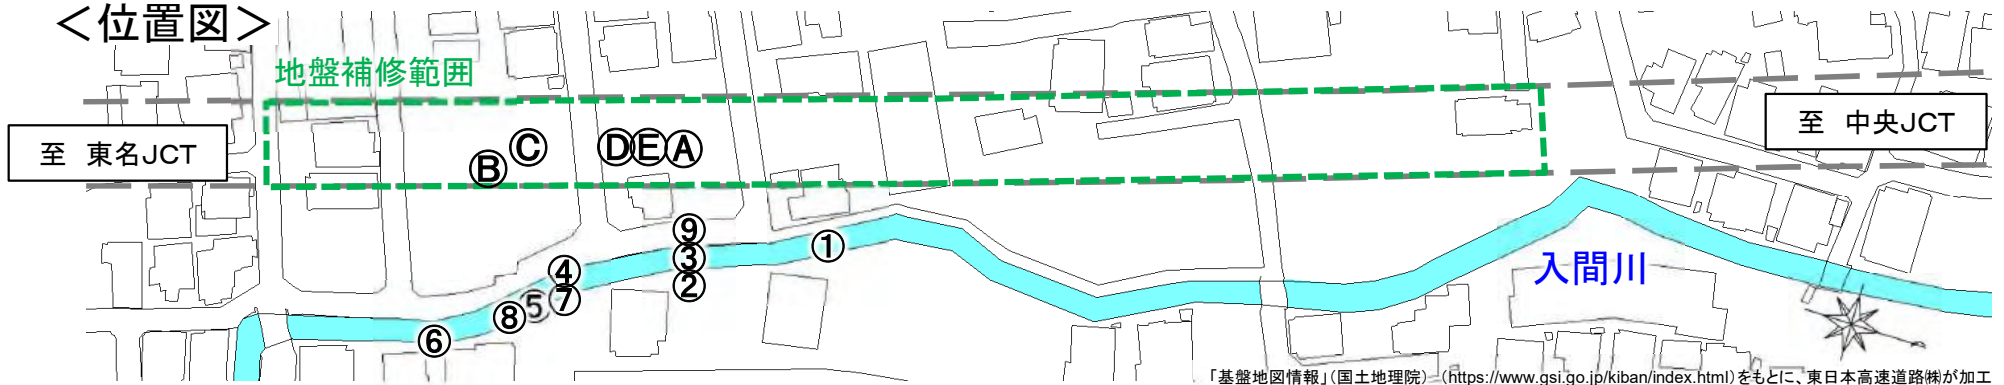
<位置図>

- 地盤改良体の造成作業中は、河川内の監視及び地表面等のモニタリングを実施し、気泡の発生が確認された際は酸素濃度計測を実施しています。
- 今後も、地盤改良体の造成作業時に空気が漏出する可能性はありますが、引き続き、周辺環境のモニタリングを継続し、安全を確保しながら進めてまいります。

日付	改良体造成位置	発生時間	発生箇所	酸素濃度計測結果※ 基準値:18%(vol)以上 (酸素欠乏症等防止規則より)	地表面等の状況
7/11(木)	Ⓐ	13:30頃	⑨ 舗装目地部 (ポーリング孔跡)	- 気泡の発生の確認は短時間であり、 計測前に気泡の発生が止まりました	異常なし
9/12(木)	Ⓐ	12:40頃	①～⑤	①～⑤:21.0%(vol)	異常なし
9/13(金)	Ⓐ	9:55頃	③～⑤	③～⑤:21.0%(vol)	異常なし
9/17(火)	Ⓐ	11:40頃	①～③	①～③:21.0%(vol)	異常なし
10/1(火)	Ⓑ	10:20頃	⑥	⑥:21.0%(vol)	異常なし
10/18(金)	Ⓒ	11:00頃	④～⑦	④～⑦:21.0%(vol)	異常なし
10/24(木)	Ⓓ	11:40頃	⑤、⑧	⑤、⑧:21.0%(vol)	異常なし
11/1(金)	Ⓔ	9:50頃	②	②:21.0%(vol)	異常なし

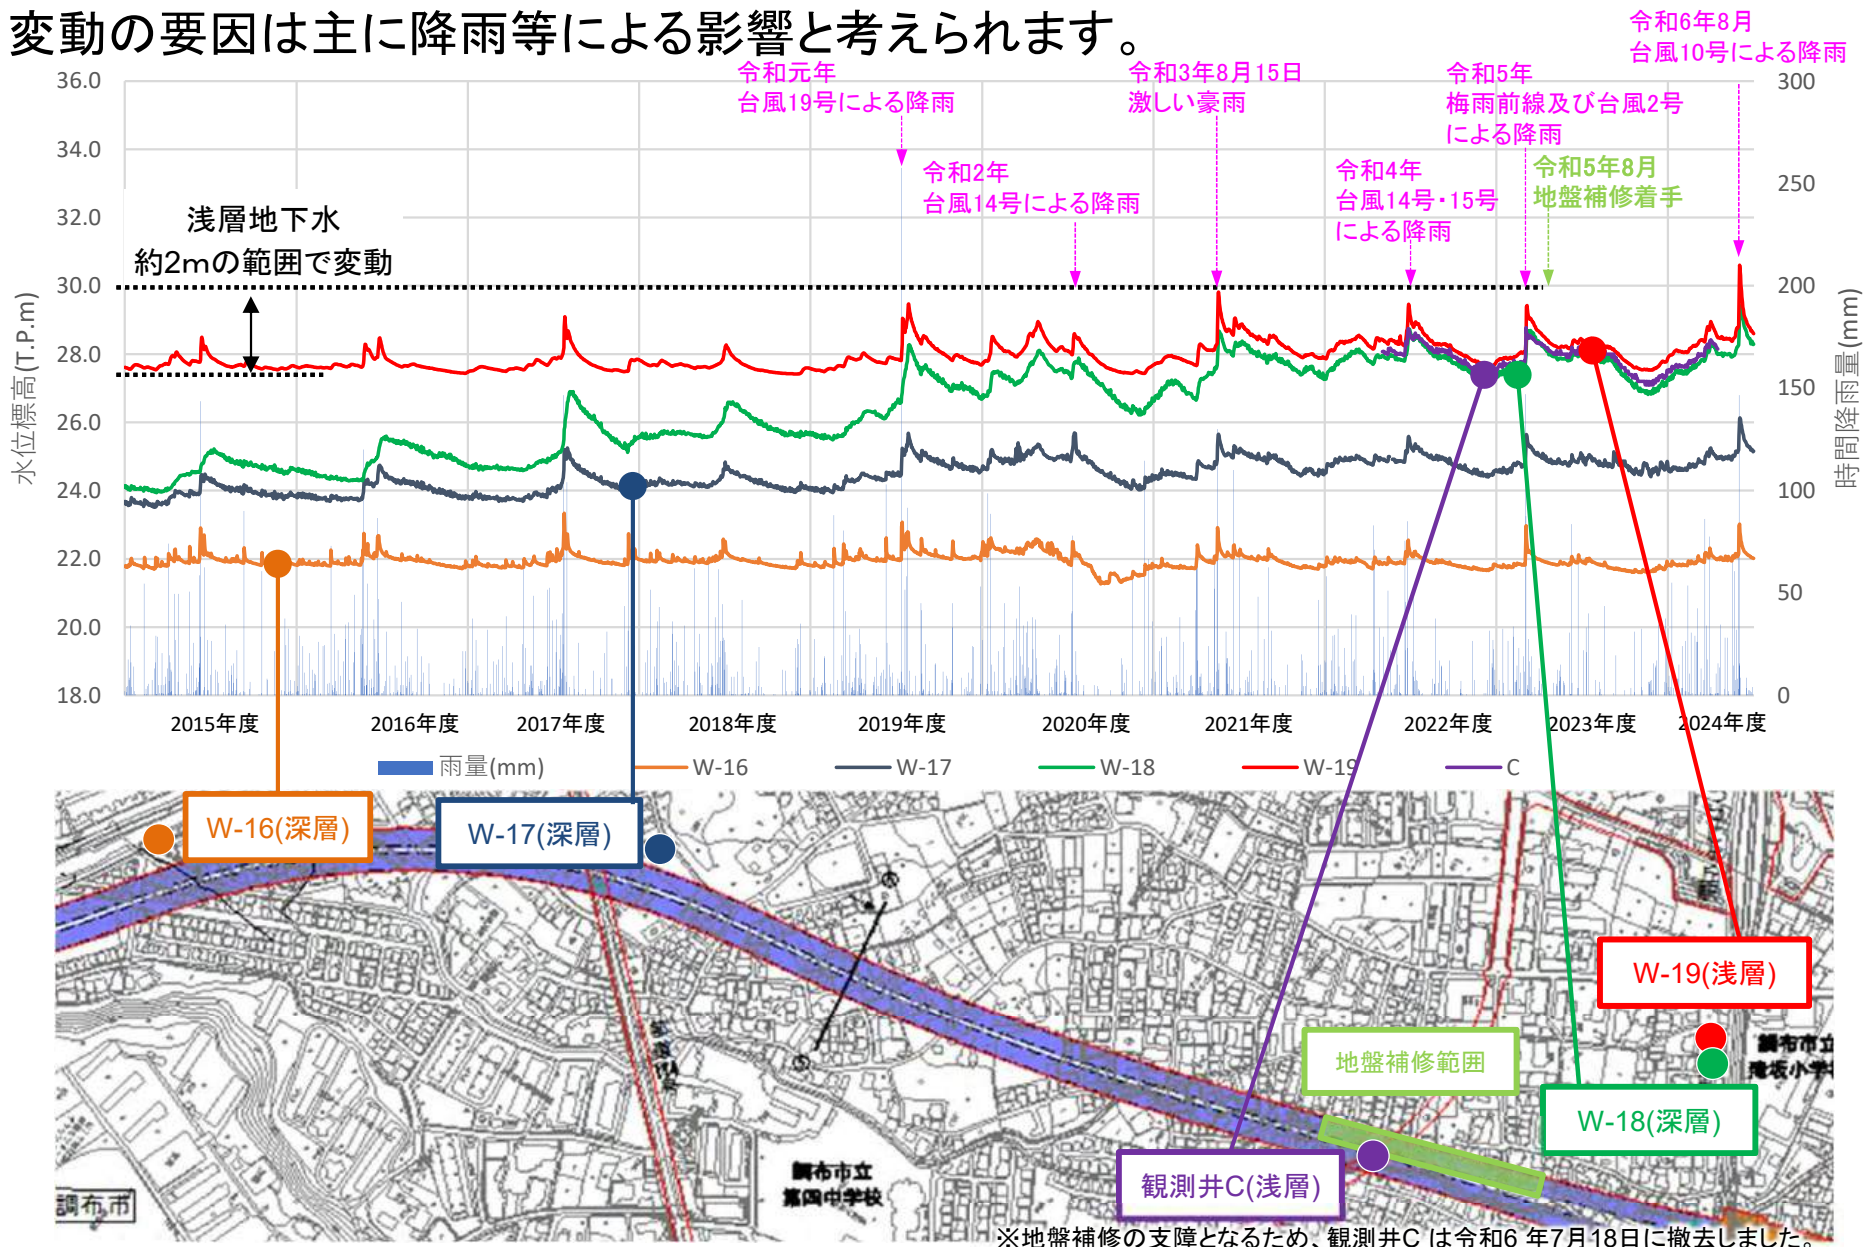
- 近年の地下水位は、浅層地下水(W-19(浅層))で、約2m程度の範囲で水位変動がみられます。
- 変動の要因は主に降雨等による影響と考えられます。

※地盤補修の支障となるため、観測井Cは令和6年7月18日に撤去しました。

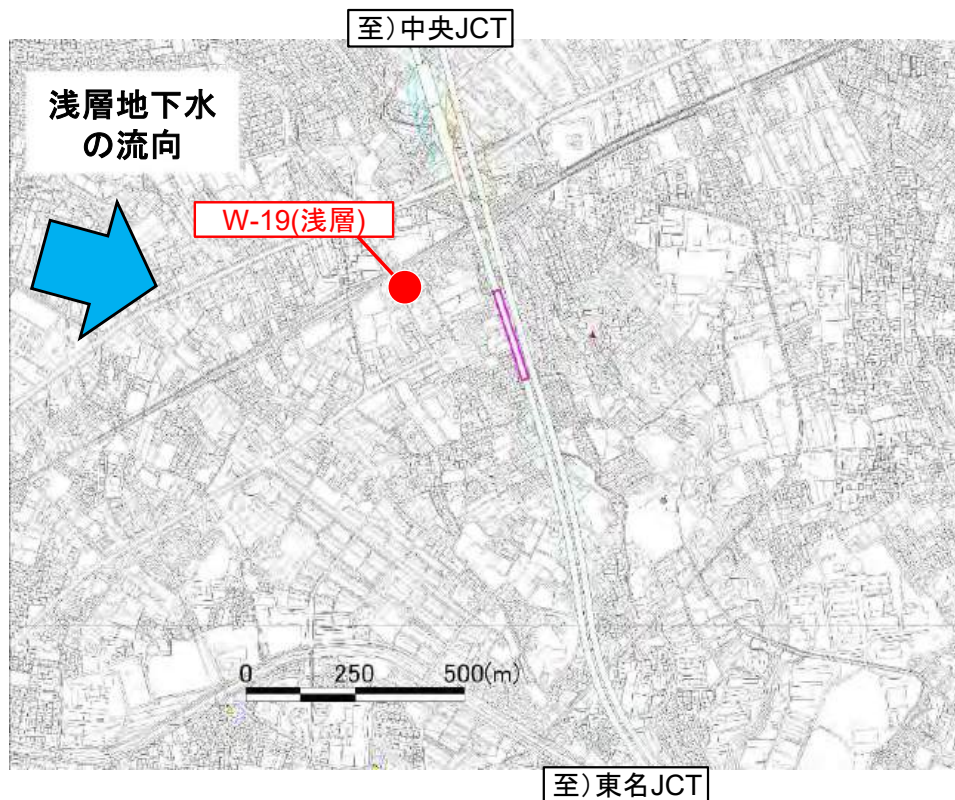
浅層地下水

・浅層地下水水位の変動量は10cm未満と予測しています ※1

※1 : 浅層地下水水位の低下・上昇ともに10cm未満のため変動量が表示されません。

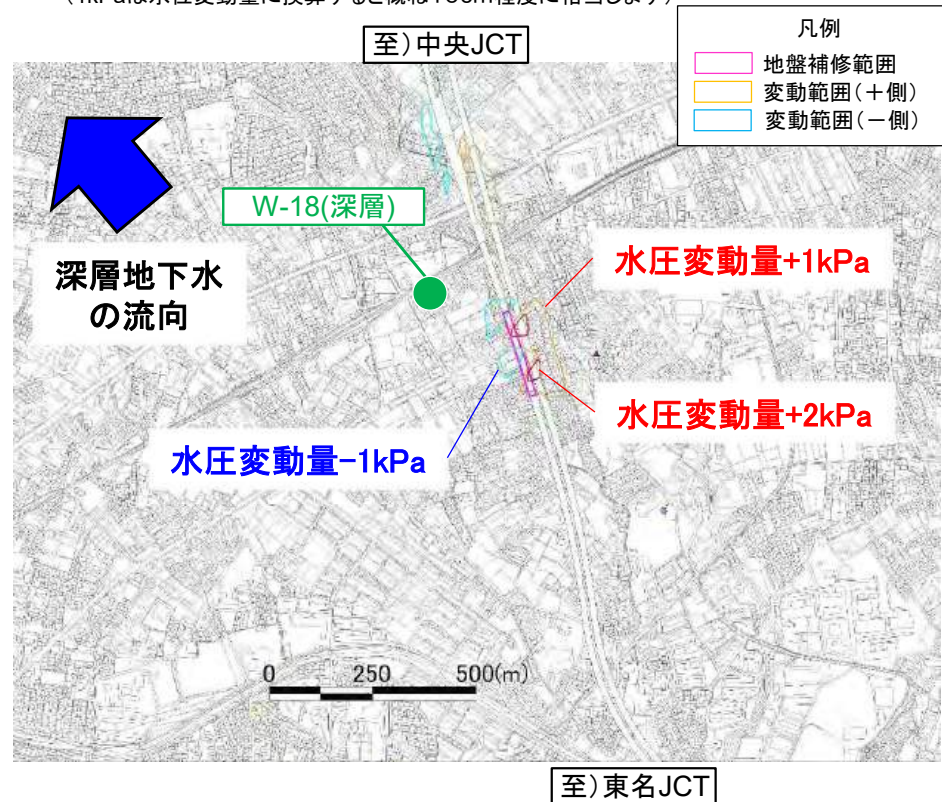
深層地下水

・深層地下水水位の変動量は20cm程度と予測しています ※2

※2 : 解析で得られた水圧変動量を、水位変動量に換算したものの。
(1kPaは水位変動量に換算すると概ね10cm程度に相当します)

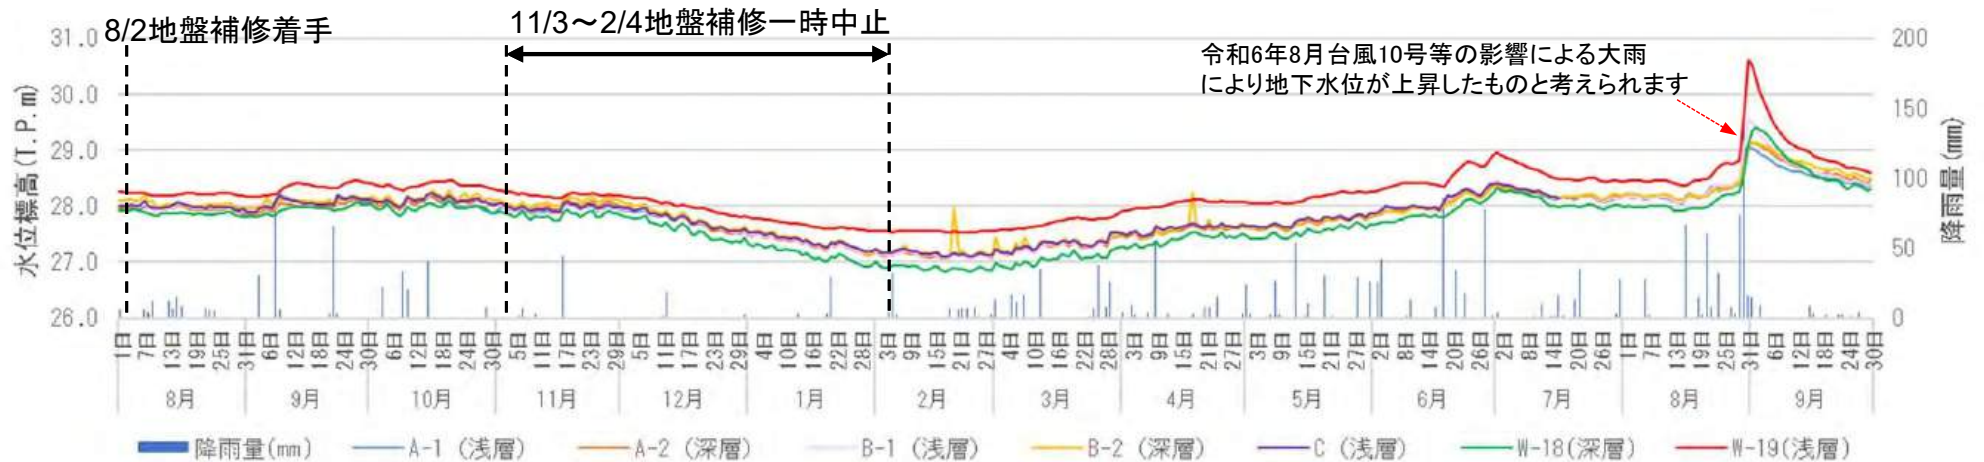
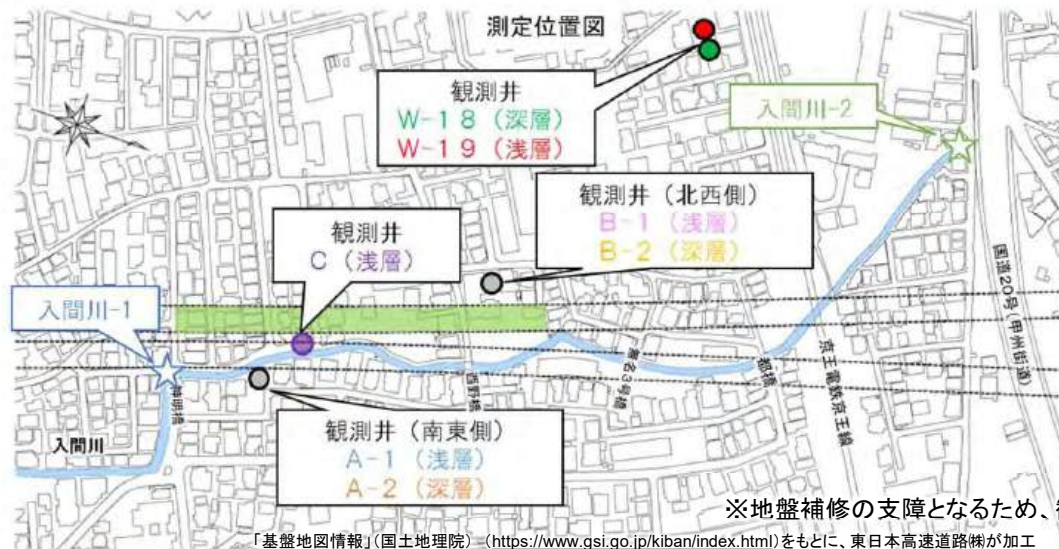
地下水モニタリング結果(地下水位)

- 地盤補修による地下水への影響を確認するため、1回/日地下水位のモニタリングを実施しています。
- 地盤補修範囲近傍の地下水位は、造成作業中の一時的な変動を除き、周辺の地下水位(W-18(深層)及びW-19(浅層))と同じ傾向であるため、地盤補修は地下水位へ影響を与えていないものと考えられます。
- 観測井B-2の地下水位は、令和6年2月20日及び令和6年4月18日に近傍で造成作業を行った際に一時的に上昇したものと考えられますが、翌日には元の水位に戻っています。

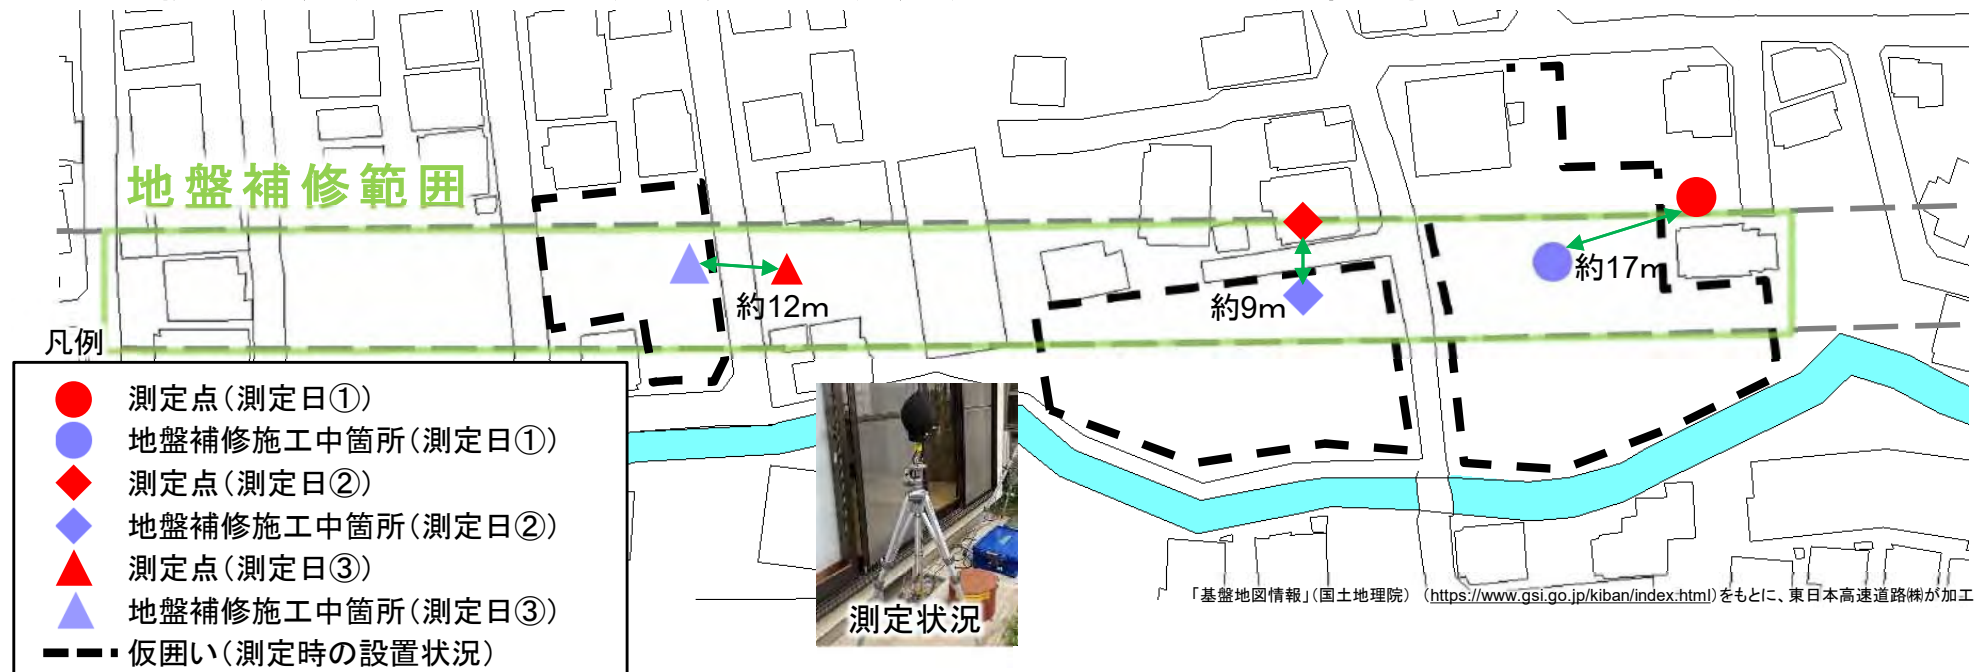
振動・騒音の測定結果

- 地盤補修施工中の振動・騒音レベルについて、測定を実施しました。
- 測定日の削孔・造成時の振動・騒音レベルについては、振動レベル L_{10} が44～51dB、騒音レベル LA_5 が59～64dBであることを確認しました。
- 引き続き、振動・騒音の測定を実施し、振動・騒音対策の効果を検証していきます。

●	休工時 (R5.9.2)	削孔時 (R5.9.4)	造成時 (R5.9.6)
振動レベル L_{10} (dB)	31	50	48
騒音レベル LA_5 (dB)	42	61	60

◆	休工時 (R6.3.9)	削孔時 (R6.3.18)	造成時 (R6.3.21)
振動レベル L_{10} (dB)	33	49	51
騒音レベル LA_5 (dB)	54	64	63

▲	休工時 (R6.9.7)	削孔時 (R6.9.4)	造成時 (R6.9.6)
振動レベル L_{10} (dB)	27	44	47
騒音レベル LA_5 (dB)	41	59	61

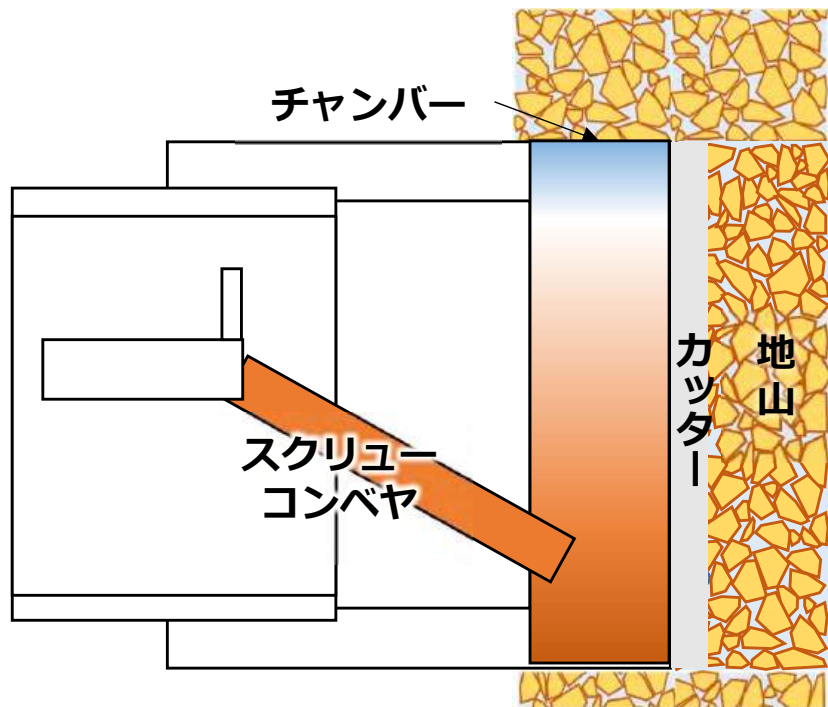
〈事故発生箇所付近での夜間停止〉

- 夜間の停止中に削った土と添加材が分離
- 下部に土砂がたまり、土が締め固まってしまった
- 翌朝、カッターが回らなくなってしまった

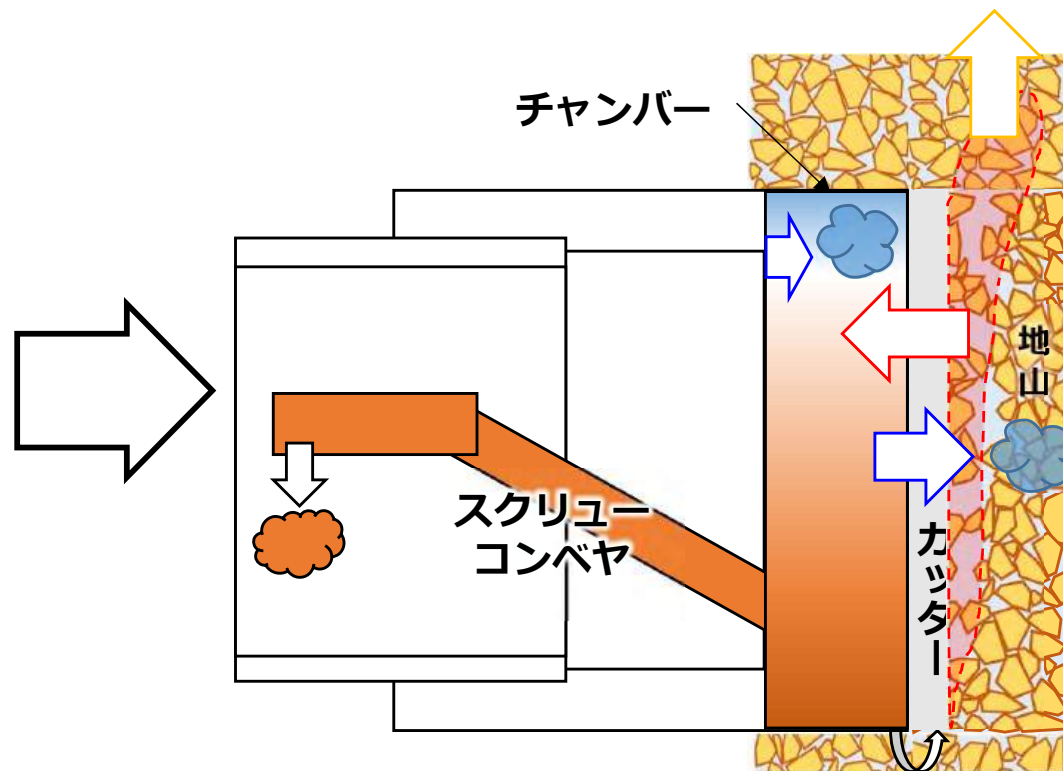
〈翌朝の工事〉

- 回らなくなったカッターを回すため、特別な作業を行った時に、地山の土が過剰に入り込んでしまい、その後の掘進において、土を取り込みすぎた
- シールドマシン上部にゆるみが発生
- 上方に煙突状に伝わり陥没・空洞が発生

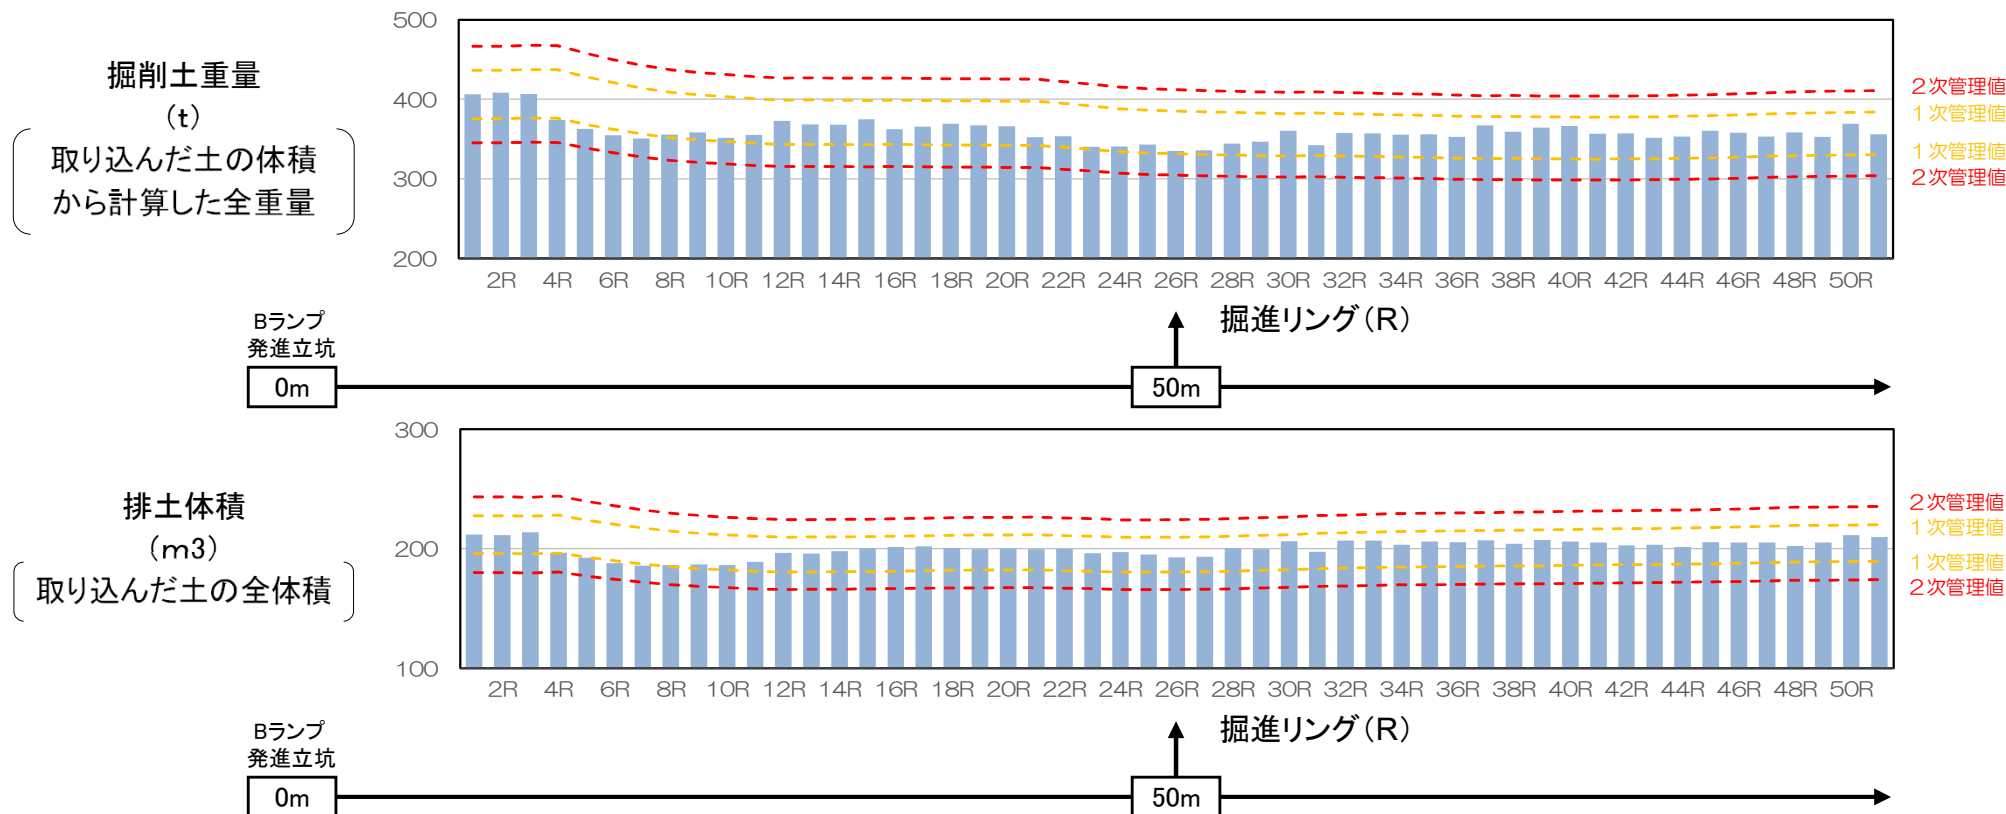
- 管理値を±10%から±7.5%に厳格化した掘削土重量、排土体積、新たな管理値として追加した排土率を用いて、排土量管理を実施しています。
- 掘削土重量、排土体積、排土率を確認し、掘進における管理フロー(切羽の安定管理、掘削土量)に基づき、適切に施工が行われていることを確認しています。
- 掘削土重量、排土体積は概ね1次管理値の範囲内であることを確認しており、1次管理値を超過した際は、各施工データの確認を行い、異常の兆候がないことを確認し、掘進を継続しています。

※1次管理値を超過した区間について(掘削土重量:4~7R、排土体積:5~7R)

- ・ 砂・礫分が比較的多い地盤であったため、掘進する際の圧力により、地山に存在する間隙水等が掘削断面の外に押し出されたことなどで、掘削土重量及び排土体積が小さくなったものと考えられます。

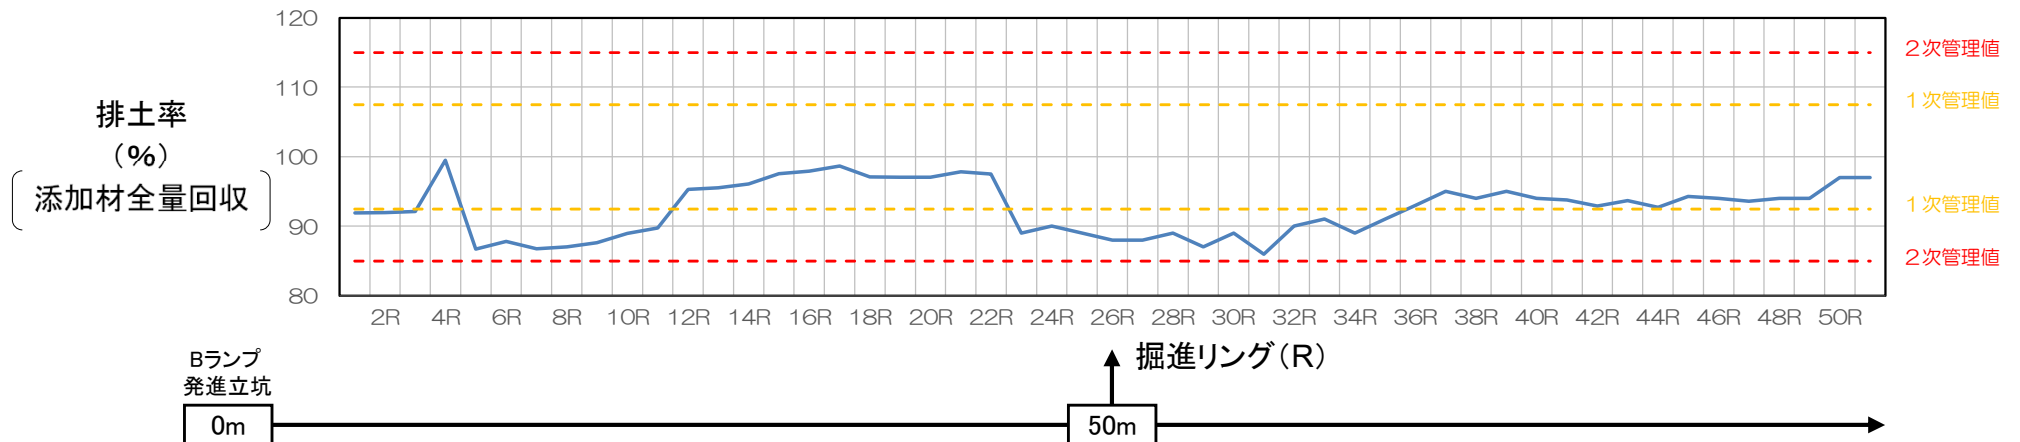
- 掘進における管理フロー(切羽の安定管理、掘削土量)に基づき、適切に施工が行われていることを確認しています。
- 排土率は、下限側の管理値を超過する傾向が確認されたことから、各施工データの確認を行い、異常の兆候がないことを確認し、掘進を継続しています。

※1次管理値を超過した区間について(5～11R及び23～35R)

- ・ 砂・礫分が比較的多い地盤であったため、掘進する際の圧力により、地山に存在する間隙水等が掘削断面の外に押し出されたことなどで、排土率が低くなったものと考えられます。
