東京外かく環状道路(関越～東名)
地盤補修の施工状況・中央JCT付近及びシールドトンネル工事の
状況等をお知らせするオープンハウスの資料

【地盤補修の施工状況】

令和7年12月19日～20日

東日本高速道路(株) 関東支社 東京外環工事事務所
国土交通省 関東地方整備局 東京外かく環状国道事務所
中日本高速道路(株) 東京支社 東京工事事務所

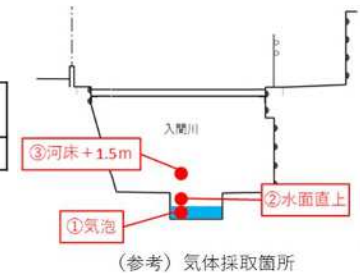
<採取した気体を測定した酸素濃度>

○気泡自体の酸素濃度は、基準値を満足しており、大気中の酸素濃度と同程度でした。

酸素濃度	①気泡	②水面直上	③河床+1.5m
基準値：18%(vol)以上 (酸素欠乏症等防止規則より)	20.2%(vol)	21.2%(vol)	21.4%(vol)

なお、気体の発生量は0.67L/minでした。

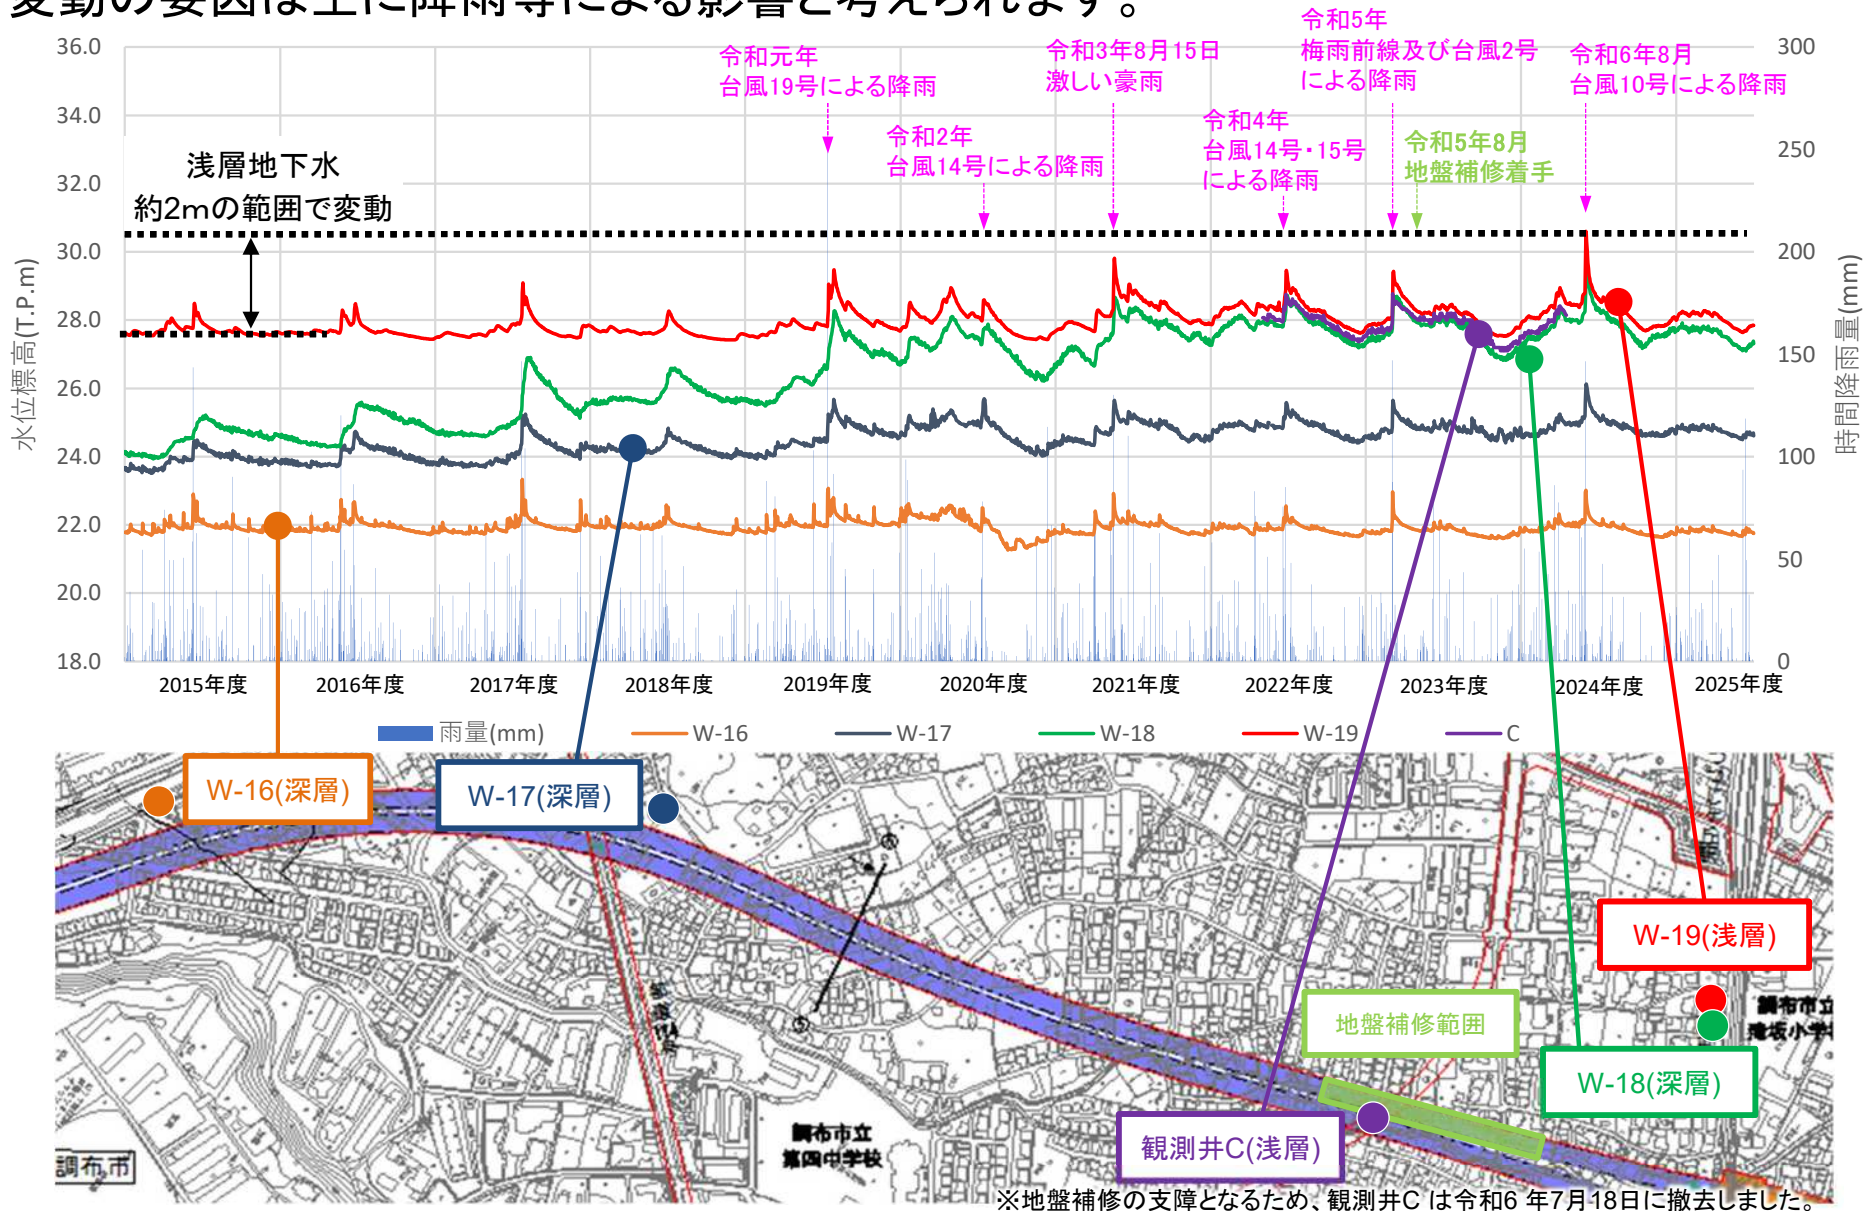
地下水の水位変動

- 近年の地下水位は、浅層地下水(W-19(浅層))で、約2m程度の範囲で水位変動がみられます。
- 変動の要因は主に降雨等による影響と考えられます。

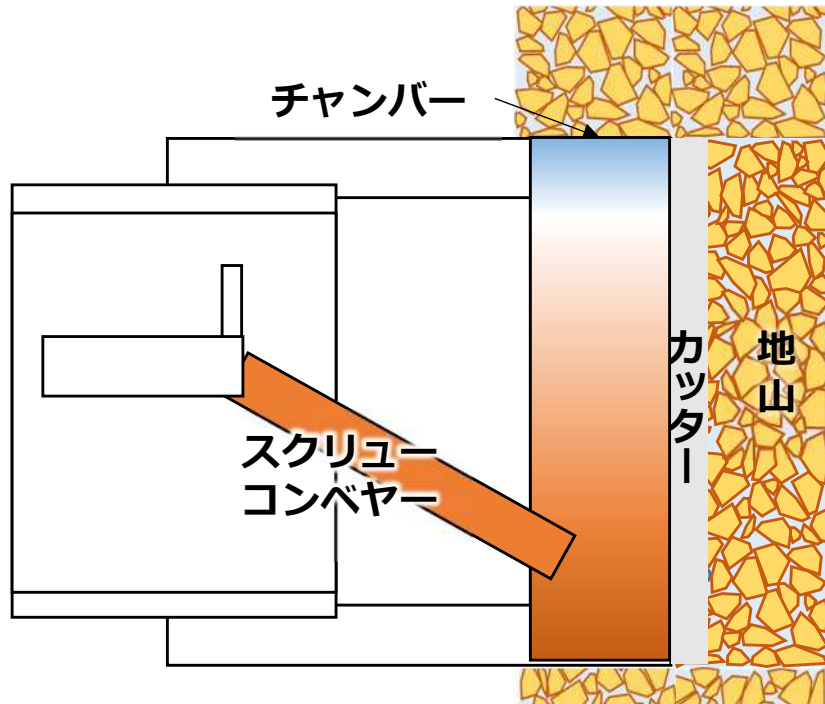
〈事故発生箇所付近での夜間停止〉

- 夜間の停止中に削った土と添加材が分離
- 下部に土砂がたまり、土が締め固まってしまった
- 翌朝、カッターが回らなくなってしまった

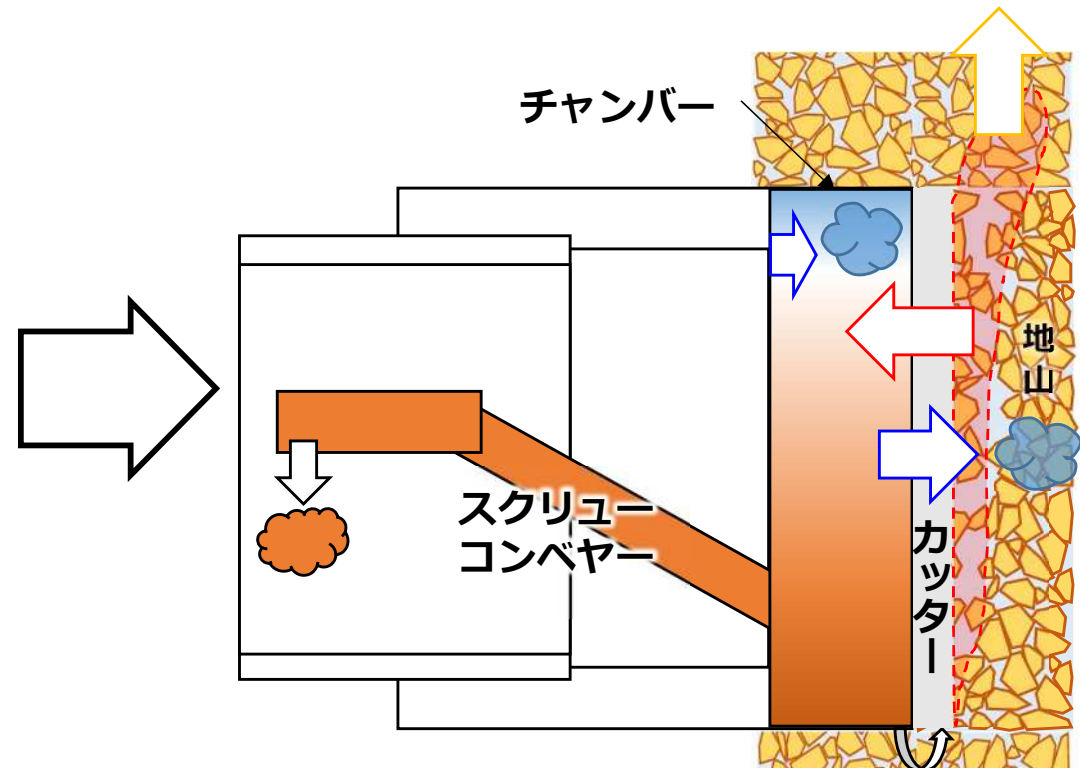
〈翌朝の工事〉

- 回らなくなったカッターを回すため、特別な作業を行った時に、地山の土が過剰に入り込んでしまい、その後の掘進において、土を取り込みすぎた
- シールドマシン上部にゆるみが発生
- 上方に煙突状に伝わり陥没・空洞が発生

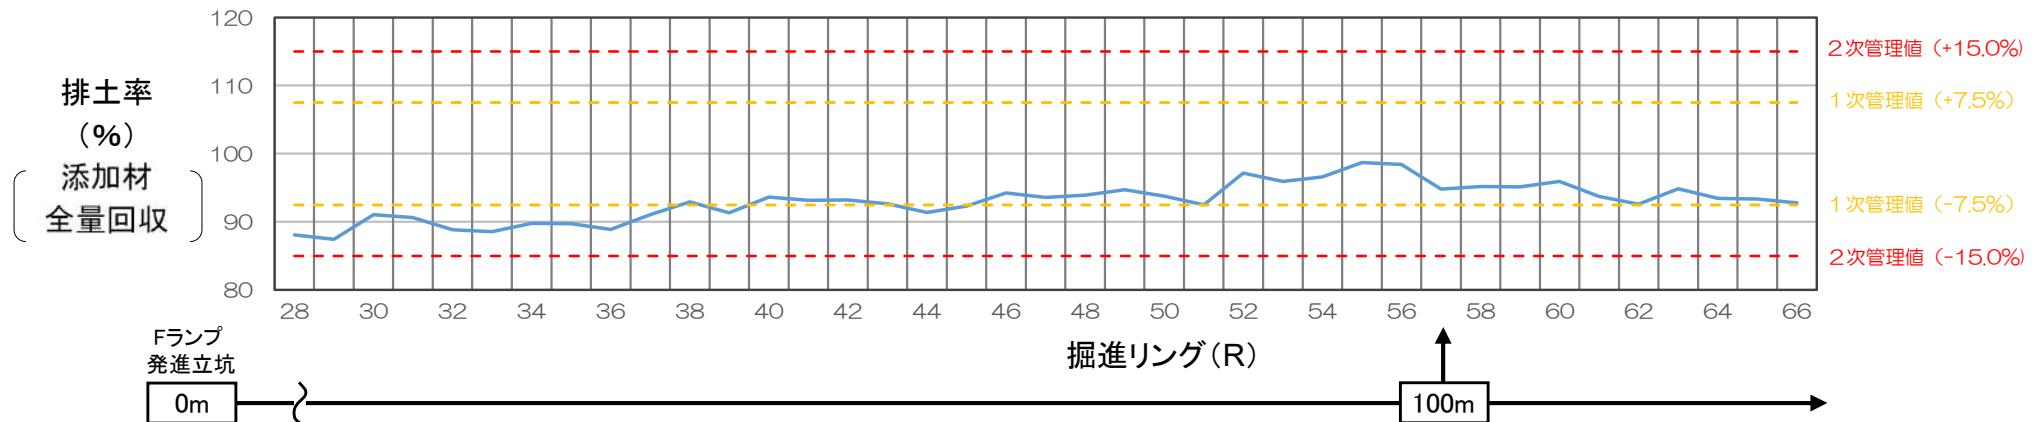
- 掘進における管理フロー(切羽の安定管理、掘削土量)に基づき、適切に施工が行われていることを確認しています。
- 排土率は、下限側の1次管理値を超過する傾向が確認されたことから、各施工データの確認を行い、異常の兆候がないことを確認し、掘進を継続しています。

※1次管理値を超過した区間について(28~37R、39R、44R~45R及び51R)

- ・ 砂・礫分が比較的多い地盤であったため、掘進する際の圧力により、地山に存在する間隙水等が掘削断面の外に押し出されたことなどで、排土率が低くなったものと考えられます。

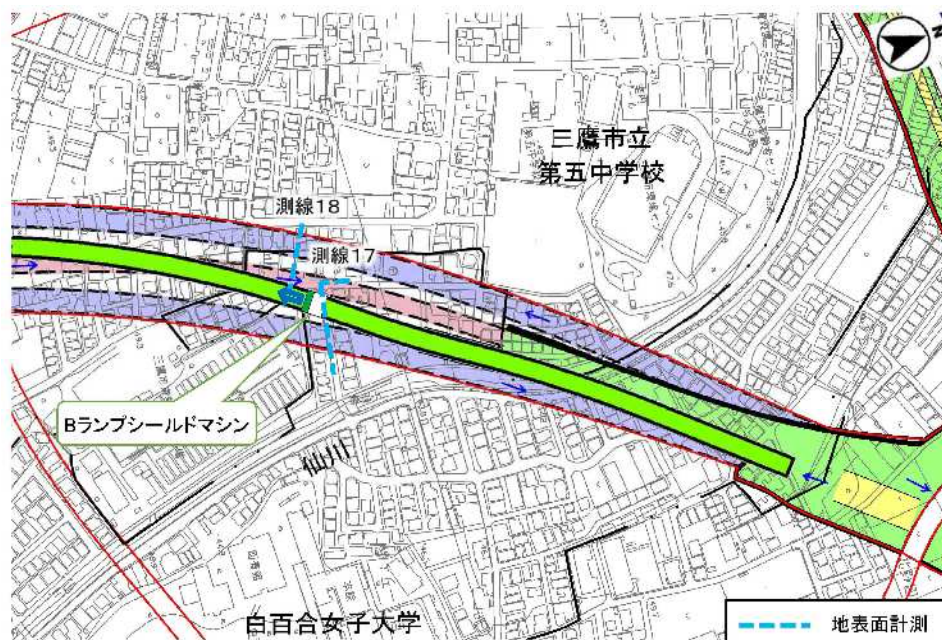
【令和7年10月21日(火) 地表面変位計測結果】

- 掘進前後の地表面変位は基準値以下であることを確認しています。
基準値：最大傾斜角は1000分の1rad以下※

測線	基準日	最大傾斜角 (rad)	最大鉛直変位 (mm)
測線17	令和7年 9月22日	0.2/1,000	+2
測線18	令和7年10月11日	0.0/1,000	-2

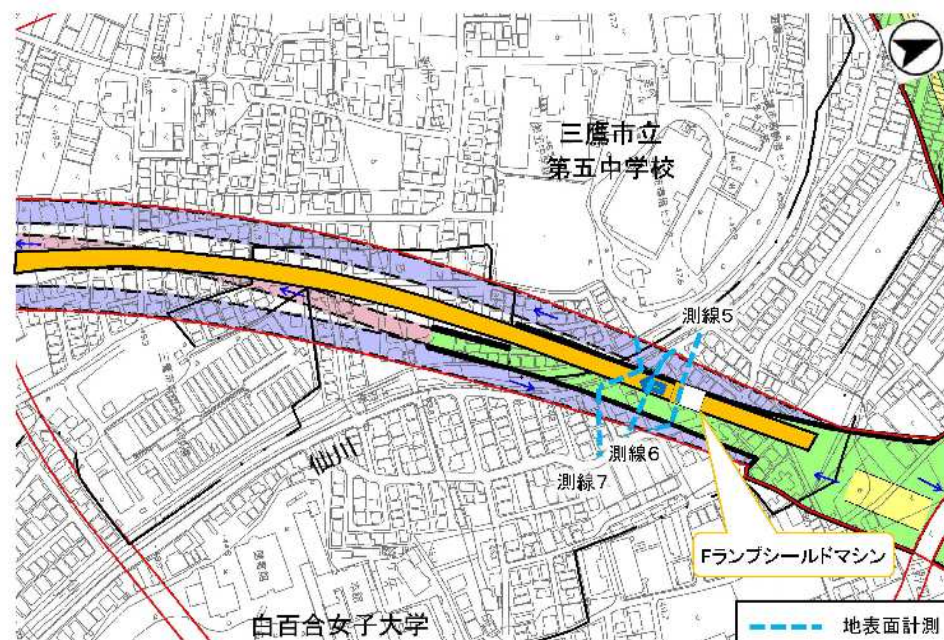
【令和7年10月21日(火) 地表面変位計測結果】

測線	基準日	最大傾斜角 (rad)	最大鉛直変位 (mm)
測線5	令和6年10月15日	0.1/1,000	-3
測線6	令和6年10月25日	0.3/1,000	-3
測線7	令和6年11月7日	0.1/1,000	+2
