東京外かく環状道路(関越～東名)
地盤補修の施工状況・中央JCT付近及びシールドトンネル工事の
状況等をお知らせするオープンハウスの資料

【地盤補修の施工状況】

令和6年12月20日～21日

東日本高速道路(株) 関東支社 東京外環工事事務所
国土交通省 関東地方整備局 東京外かく環状国道事務所
中日本高速道路(株) 東京支社 東京工事事務所

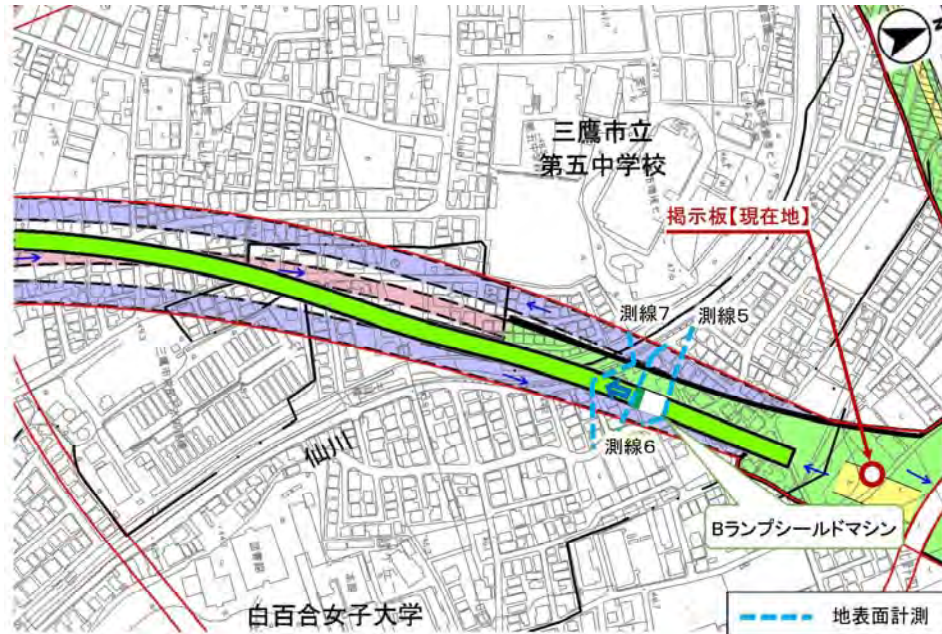
＜Bランプシールドトンネル工事＞

- 掘進前後の地表面変位は基準値以下であることを確認しています。
基準値：最大傾斜角は1000分の1rad以下※

【11月19日(火) 地表面変位計測結果】

測線	基準日	最大傾斜角 (rad)	最大鉛直変位 (mm)
測線5	令和6年10月15日	0.1/1,000	-1
測線6	令和6年10月25日	0.1/1,000	+2
測線7	令和6年11月 7日	0.1/1,000	+1

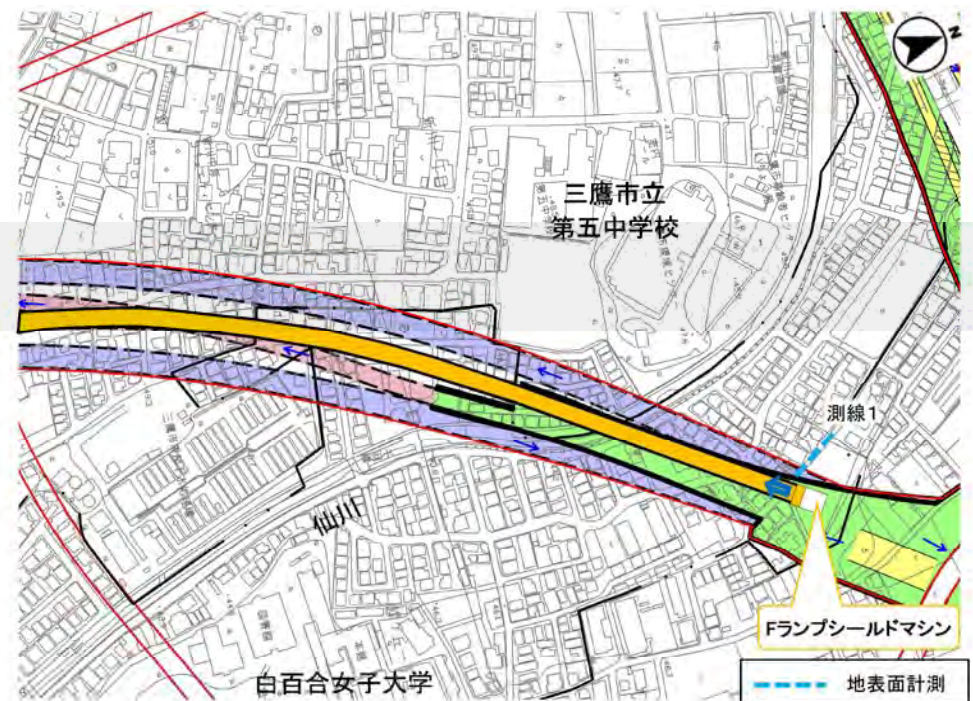
＜Fランプシールドトンネル工事＞

【11月19日(火) 地表面変位計測結果】

測線	基準日	最大傾斜角 (rad)	最大鉛直変位 (mm)
測線1	令和5年10月24日	0.0/1,000	-1
