東京外かく環状道路(関越～東名)  
大泉JCT付近及びシールドトンネル工事の状況等をお知らせする  
オープンハウスの資料

令和7年8月18日～31日

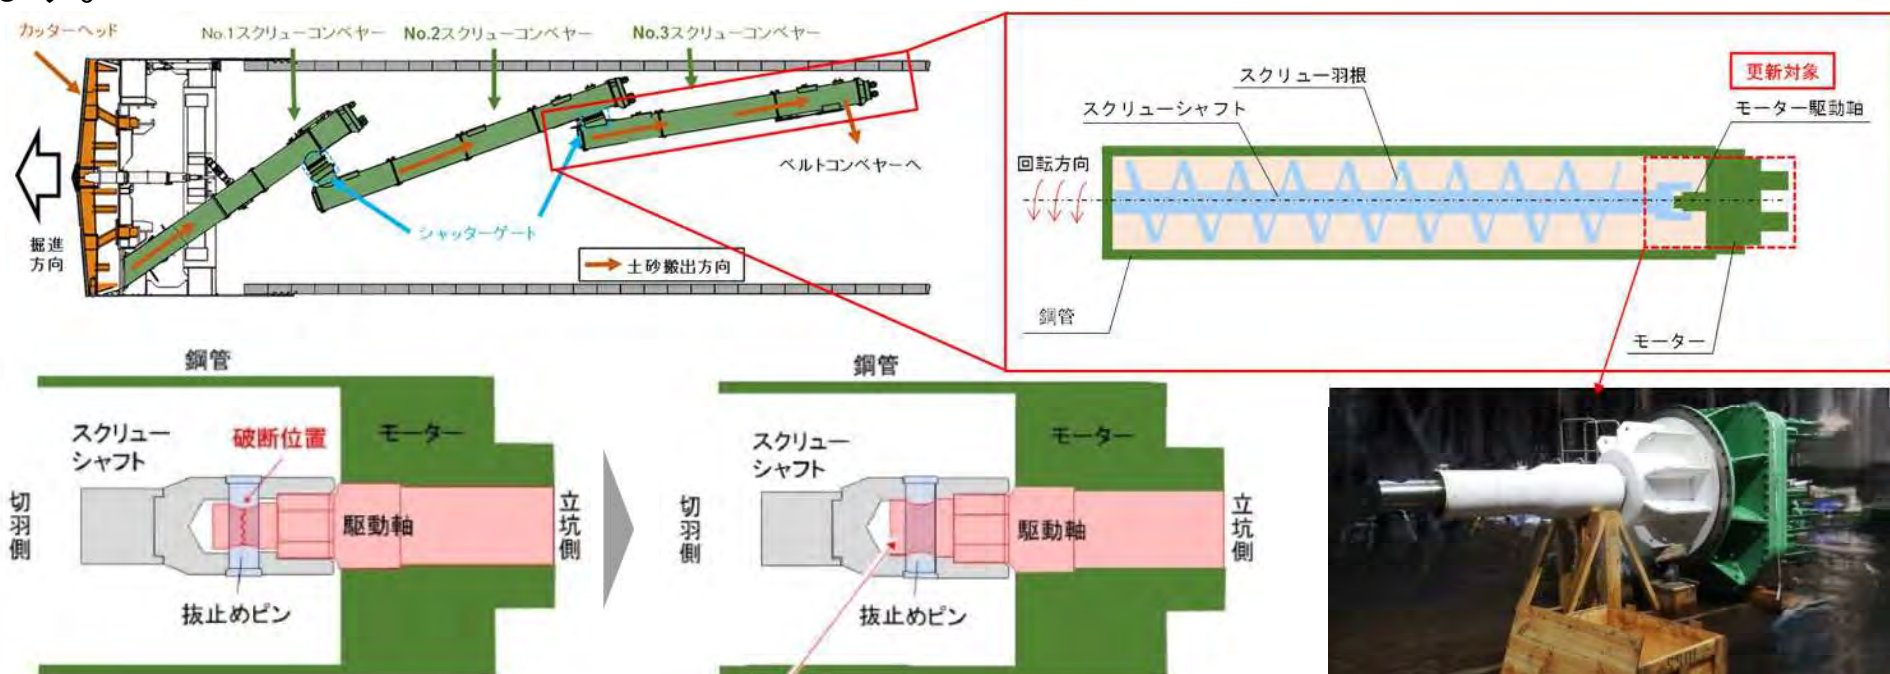
- 令和6年10月22日の掘進中に、シールドマシンにより掘削した土砂を後方へ搬送する設備であるスクリューコンベヤー(以下、SC)のうち、最後方のNO.3 SCにおいて、スクリューシャフトの駆動軸が破断したため、掘進を一時停止して部材の補修を行いました(同年11月29日に掘進再開)。
- この補修により、適切に保守を行うことで今後の掘進を継続することは可能でしたが、耐久性をさらに高めること等を目的として、補修した箇所の部材の更新を行います。更新の内容は、破断した駆動軸を新品に交換するものであり、駆動軸については今回の変状を踏まえて軸の断面積を大きくする等、強化しました。
- 部材の更新には掘進を一時停止する必要があるため、今後の坑内土砂搬送設備(ベルトコンベヤー)の段取り替え作業に伴う一時掘進停止の期間中に行います。
- 部材の更新後は、引き続き、点検頻度を高めて変状の有無や摩耗の進行状況を把握し、適切に管理します。
