東京外かく環状道路(関越～東名)
地盤補修の施工状況・中央JCT付近及びシールドトンネル工事の
状況等をお知らせするオープンハウスの資料

【地盤補修の施工状況】

令和7年12月19日～20日

東日本高速道路(株) 関東支社 東京外環工事事務所
国土交通省 関東地方整備局 東京外かく環状国道事務所
中日本高速道路(株) 東京支社 東京工事事務所

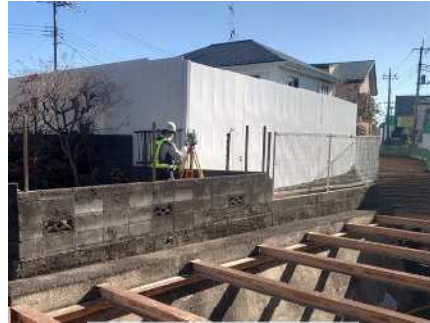
変状調査(測量)

○点検と測量の結果、気泡の発生前後で、造成作業実施箇所周辺や河川管理施設、地表面に特段の変状は確認されませんでした。
