東京外かく環状道路(関越～東名)
地盤補修の施工状況・中央JCT付近及びシールドトンネル工事の
状況等をお知らせするオープンハウスの資料

【地盤補修の施工状況】

令和6年12月20日～21日

東日本高速道路(株) 関東支社 東京外環工事事務所
国土交通省 関東地方整備局 東京外かく環状国道事務所
中日本高速道路(株) 東京支社 東京工事事務所

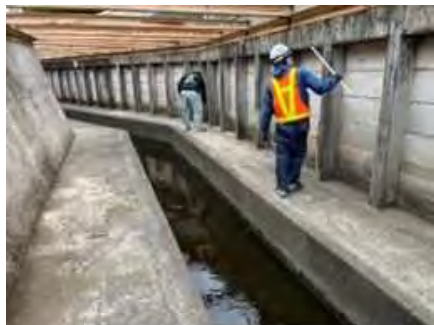
変状調査(点検)

○点検と測量の結果、気泡の発生前後で、造成作業実施箇所周辺や河川管理施設、地表面に特段の変状は確認されませんでした。
