東京外かく環状道路(関越～東名)  
大泉JCT付近及びシールドトンネル工事の状況等をお知らせする  
オープンハウスの資料

令和8年1月15日～21日

国土交通省 関東地方整備局 東京外かく環状国道事務所  
東日本高速道路(株) 関東支社 東京外環工事事務所  
中日本高速道路(株) 東京支社 東京工事事務所

# 東京外かく環状道路(関越～東名)の計画概要

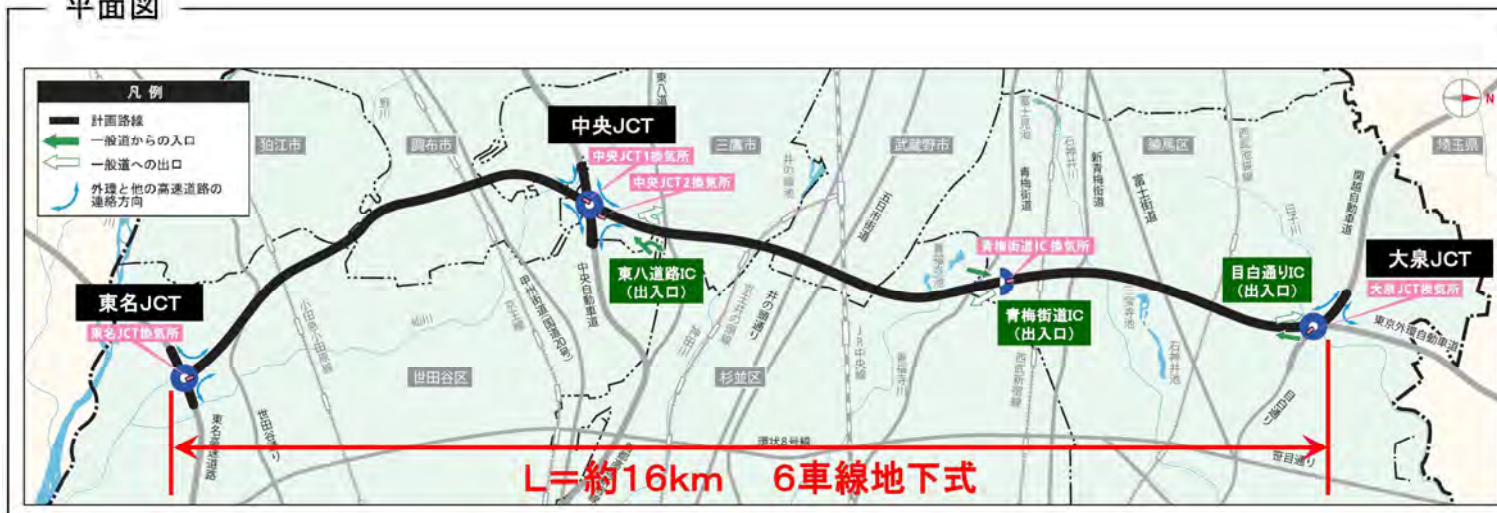
平面図

## 計画概要

延長：約16km

高速道路との接続：3箇所

- ・東名JCT(仮称)
- ・中央JCT(仮称)
- ・大泉JCT

出入口：3箇所

- ・東八道路IC(仮称)
- ・青梅街道IC(仮称)
- ・目白通りIC(仮称)

構造形式：地下式

(41m以上の大深度に計画)

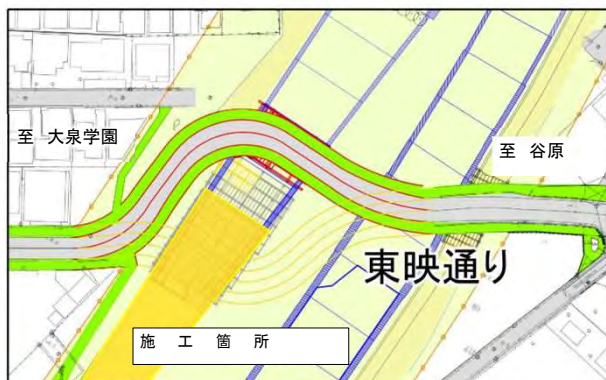
・現時点(令和7年12月末 現在)

## ■東映通り切り回しについて(施工箇所)

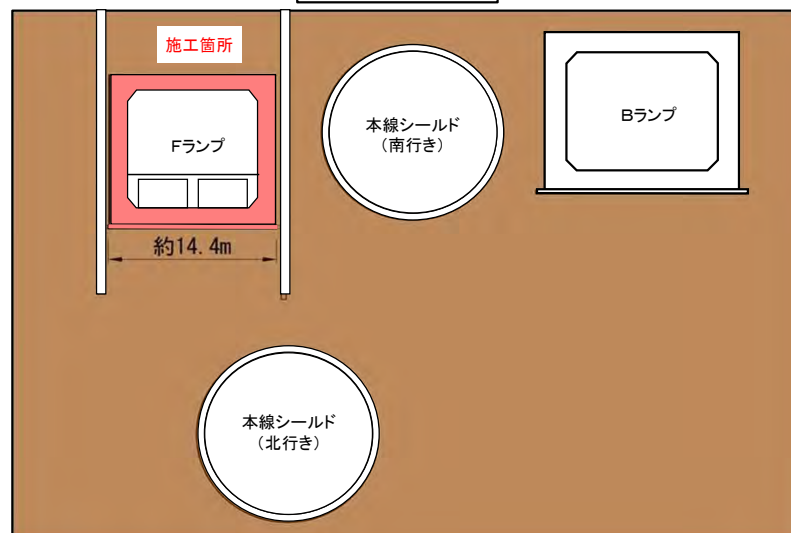
断面図(A-A)

| 大泉JCT部 | |
|---|---|
| 工事内容 | <ul style="list-style-type: none"> <li>・開削によるランプボックスの構築(開削工)</li> <li>・東映通りの復旧工事</li> </ul> |

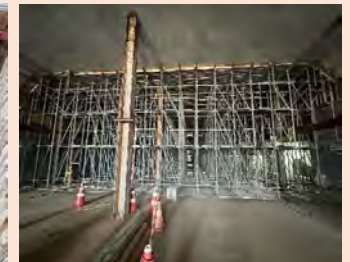
施工イメージ

掘削

山留支保工

型枠支保工

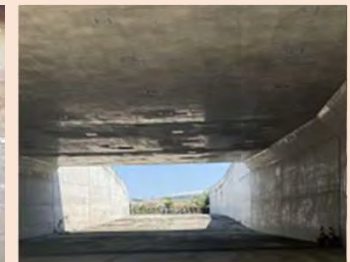
鉄筋工

コンクリート打設工

躯体完成イメージ

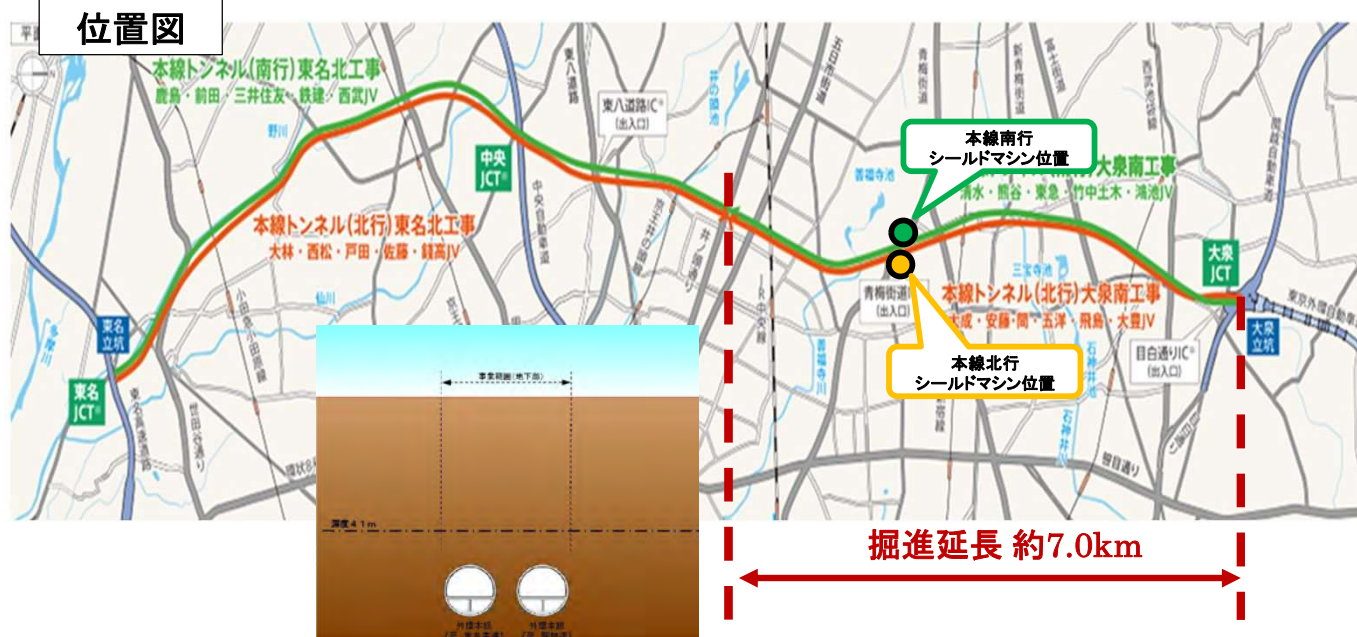
## 位置図

| 工事内容 | ・泥土圧シールド<br>シールド機外径φ16.1m、セグメント外径φ15.8m<br>・延長約6,970m |

| 工事内容 | ・泥土圧シールド<br>シールド機外径φ16.1m、セグメント外径φ15.8m<br>・延長約6,990m |

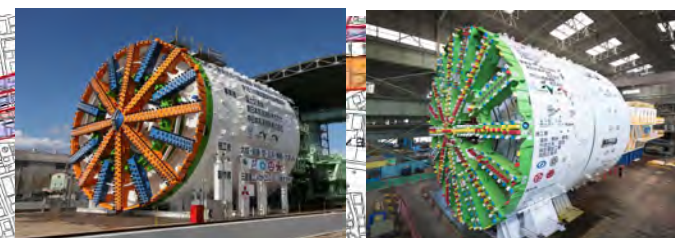
## 掘進作業中

本線南行シールド  
掘進済延長 約 4,570m

令和7年8月1日～令和7年12月31日  
掘進実績 約 340m

令和7年8月1日～令和7年12月31日  
掘進実績 約 350m

本線北行シールド  
掘進済延長 約 4,690m

掘進作業中

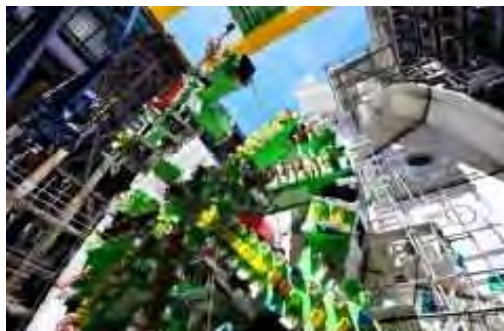
シールドマシンカッター部の投入・組立を行っている状況  
(平成30年4月27日)

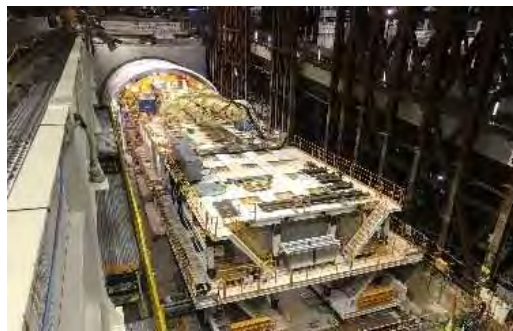
シールドマシンの後続台車の組立状況  
(平成30年10月25日)

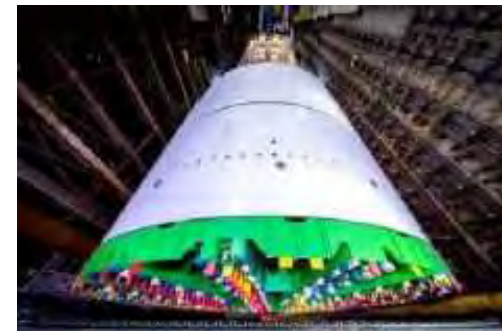
シールドマシン組立状況の前景写真  
(平成30年10月25日)

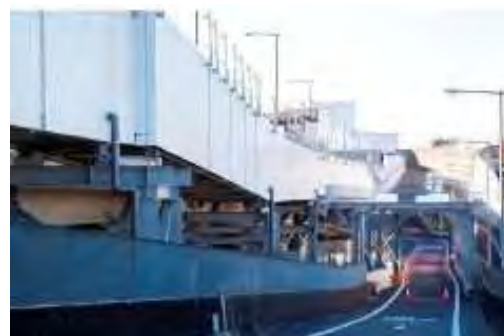
外環道のベルトコンベヤーの設置が完了した状況  
(令和元年5月14日)

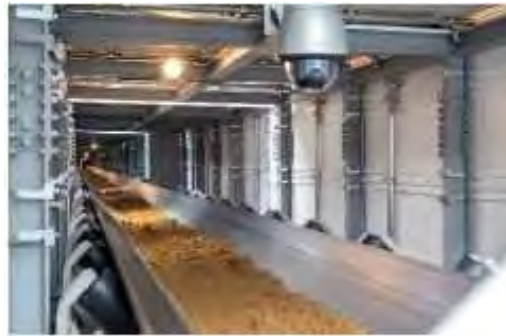
掘削した土砂をベルトコンベヤーで搬送する状況  
(令和元年9月18日)

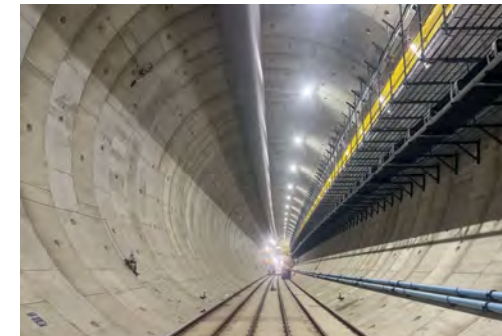
構築されたトンネル内(RCセグメント)  
(令和7年12月9日)

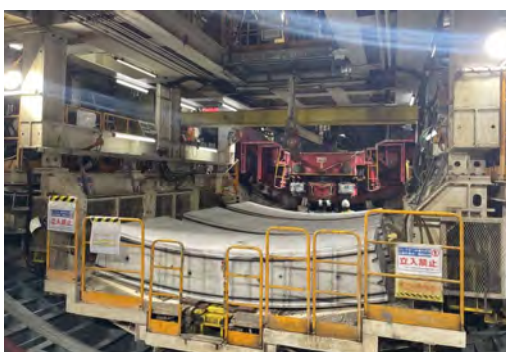
掘進状況  
(令和7年12月9日)

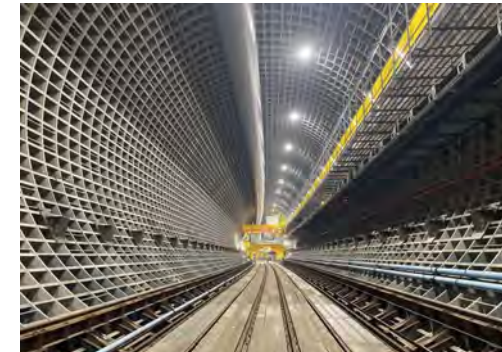
構築されたトンネル内(鋼製セグメント)  
(令和7年12月9日)

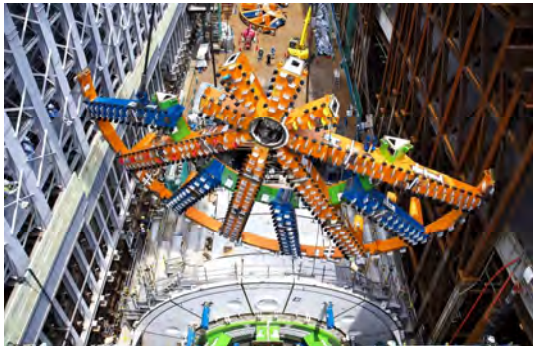
シールドマシンカッター部の投入・組立を行っている状況  
(平成30年6月22日)

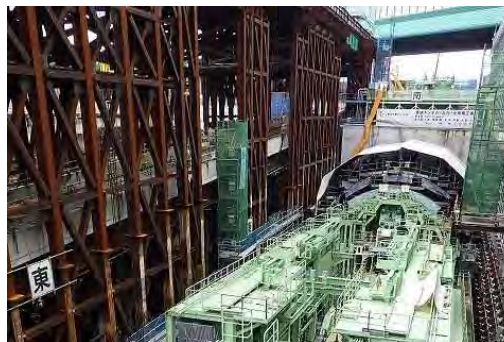
シールドマシンの後続台車の組立状況  
(平成30年9月18日)

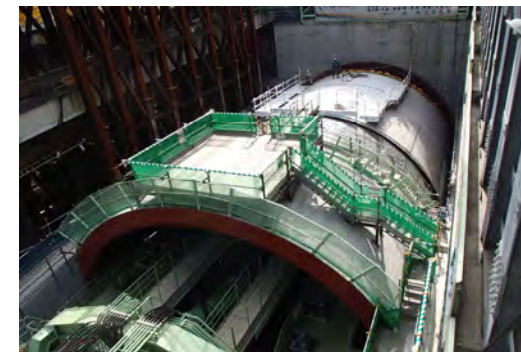
シールドマシン組立完了状況  
(平成31年1月27日)

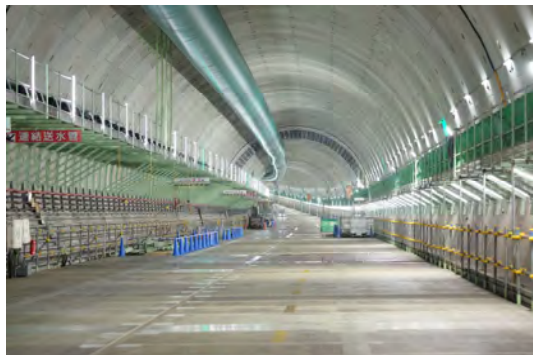
床版構築状況  
(令和7年10月22日)

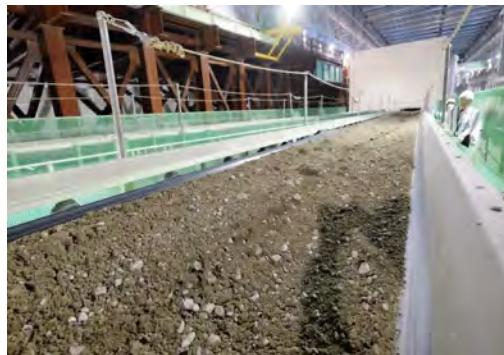
掘削した土砂をベルトコンベヤーで搬送する状況  
(令和5年12月21日)

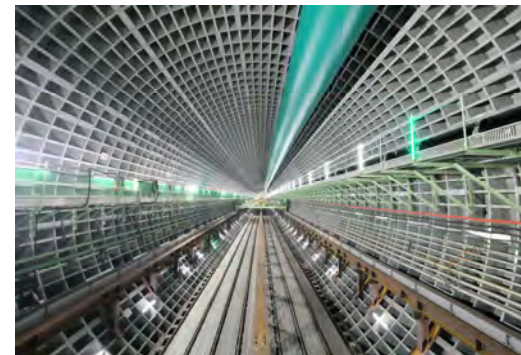
構築されたトンネル内(鋼製セグメント)  
(令和7年9月16日)

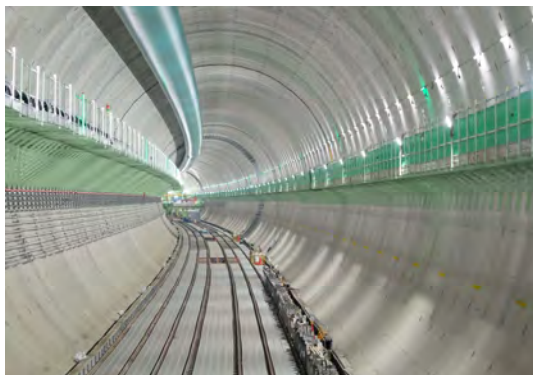
構築されたトンネル内(RCセグメント)  
(令和7年9月27日)

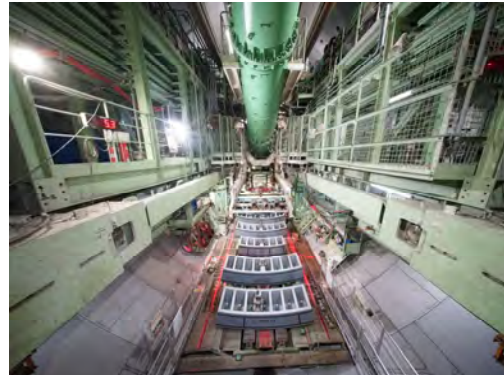
セグメント組立状況  
(令和7年11月23日)

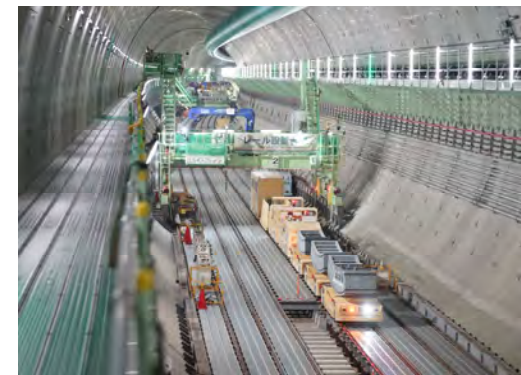
セグメント搬送状況  
(令和7年11月13日)

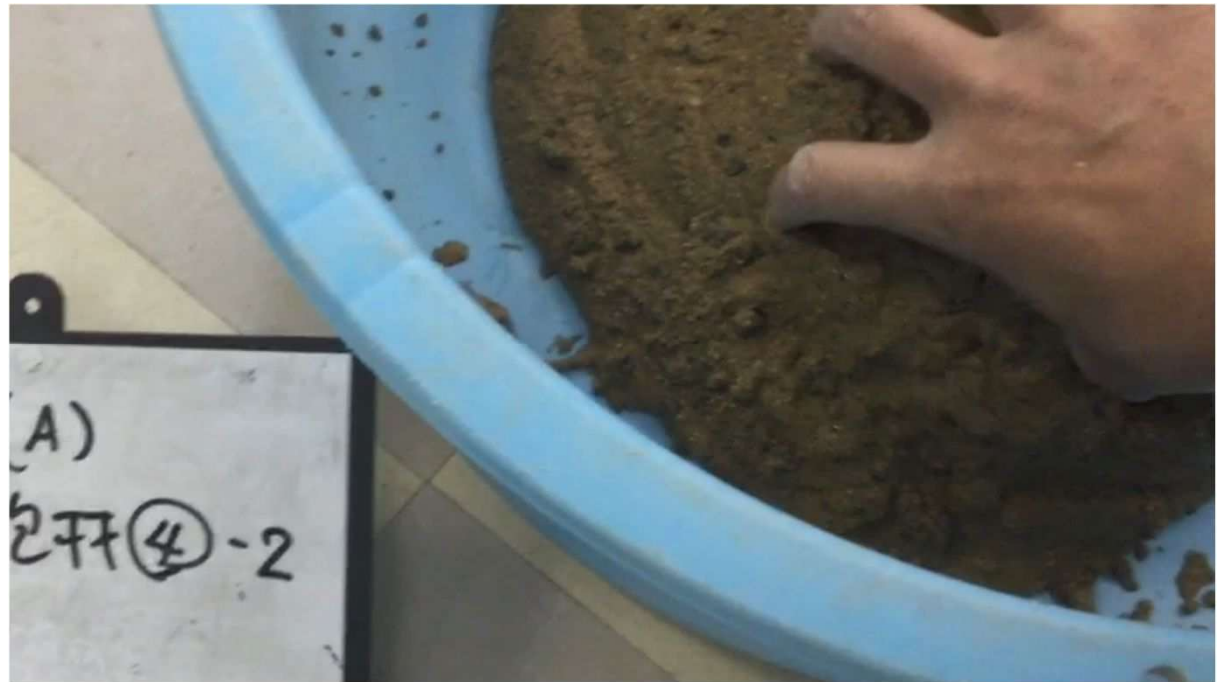
### 塑性流動性あり

- 良い固さ
- まとまり

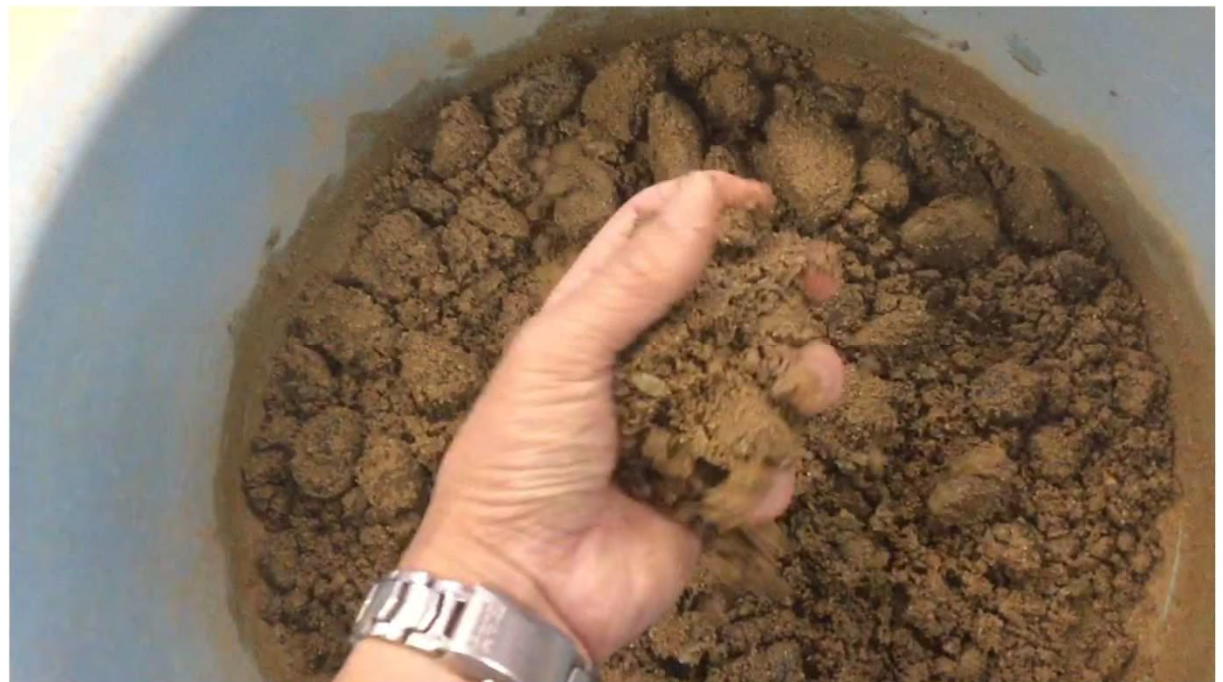
### 塑性流動性なし

- 固すぎる  
(柔らかすぎてもだめ)
- まとまりがない

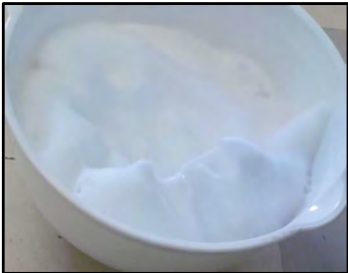
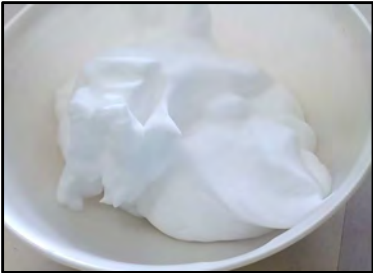
掘進地盤に適した添加材の選定等をするために、以下4種類の添加材で、事前配合試験を行っています。

| | CASE-1 | CASE-2 | CASE-3 | CASE-4 |
| 添加材種別 | 気泡材(標準配合) | 気泡材(高濃度配合) | 気泡材+鋳物系<br>(気泡材の助材として使用) | 鋳物系<br>(単体で使用) |
| 特徴 | 標準的に使用を予定している気泡材 | 標準的な気泡材に対し、強度の高い気泡を得ることを目的として、起泡剤溶液の配合を変えた気泡材 | 気泡材の添加と同時に、助材として鋳物系を添加することで、細粒分を補うとともに、粘性を付与して、塑性流動性の改善を図るもの | 鋳物系を主材として添加 |
| 種類 | ・陰イオン系界面活性剤<br>(家庭用洗剤等と同じ成分) | ・陰イオン系界面活性剤<br>(家庭用洗剤等と同じ成分) | 気泡材と鋳物系を混ぜ合わせたもの。 | ・モンモリロナイト粘土混合物(粘土の一種。高い粘着性や吸水性を利用して、土木工事のほか陶磁器製造、農薬、食品添加物など様々な用途に使用されるもの) |

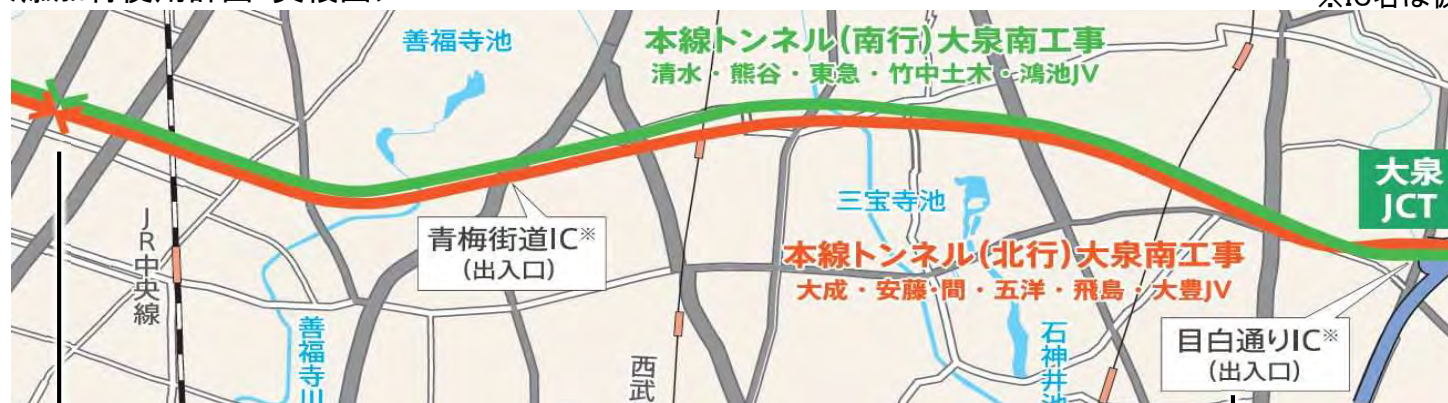
### ＜添加材使用計画・実績図＞

## 大泉側本線(北行)シールドトンネル工事の添加材使用実績

- 気泡材、鉋物系添加材を常に使用可能な状態にしています。
- 大泉側本線(北行)は、掘進状況に適した鉋物系添加材および気泡材を使用し、土の締め固めを生じさせることなく、掘進を行っています。
- カッター回転不能となる事象は、発生していません。

▲令和4年12月8日再開位置

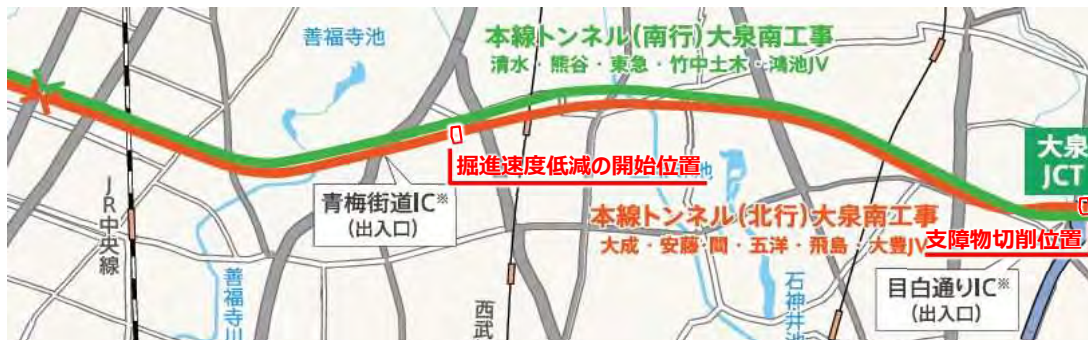
地質想定縦断面図

- 2730R付近から掘削断面の下部より硬質な砂礫層が出現しはじめ、掘進とともにカッタートルク等が徐々に上昇し、2818Rの掘進以降、上昇傾向が顕著になったことから、再発防止対策に基づき、各種掘進管理データのモニタリングや排土性状を確認し、掘進速度を低減する等、慎重に掘進しました。
- 掘進速度の低減については、支障物切削のため同一高さで密に設置したカッタービットに粘性の高い土砂が固着した状態で硬質な礫層の掘進を行ったことが原因と推定しています。
- 地表面の変位や騒音・振動、チャンバー内土圧等のその他の掘進データには異常はありませんでしたが、念のため再発防止対策に基づき、受発注者の本社含めた緊急対策チームを構築して対応しました。

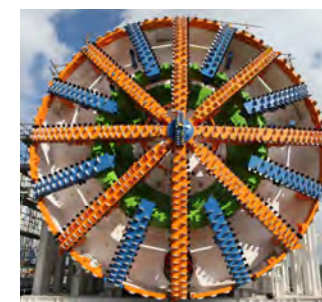
傾斜型カッターヘッド5°

カッタービット配置

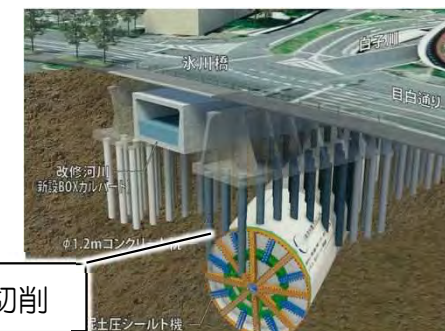
支障物切削状況図

支障物（既設杭）46本の切削

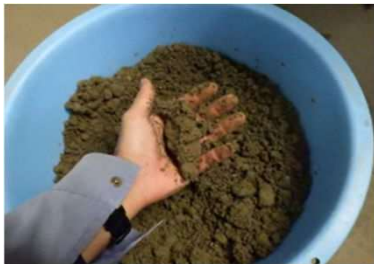
2680R 手触・目視

- モニタリングデータや排土性状確認結果より、排土性状の大きな変化は確認されていません。
- 掘削土を1日2回の頻度で採取し、手触、目視、ミニスランプ試験を行い、排土性状の変化を確認しています。
- 20リングに1回の頻度を基本として掘削土の粒度分布試験を実施し、細粒分や礫分の比率などを確認しています。

（上記の掘削土は排土時に高分子材を添加しているもの）

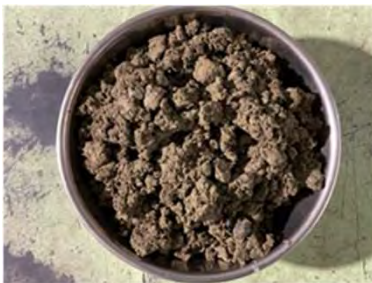
2860R 手触・目視

- モニタリングデータや排土性状確認結果より、排土性状の大きな変化は確認されていません。
- 掘削土を1日2回の頻度で採取し、手触、目視、ミニスランプ試験を行い、排土性状の変化を確認しています。
- 20リングに1回の頻度を基本として掘削土の粒度分布試験を実施し、細粒分や礫分の比率などを確認しています。

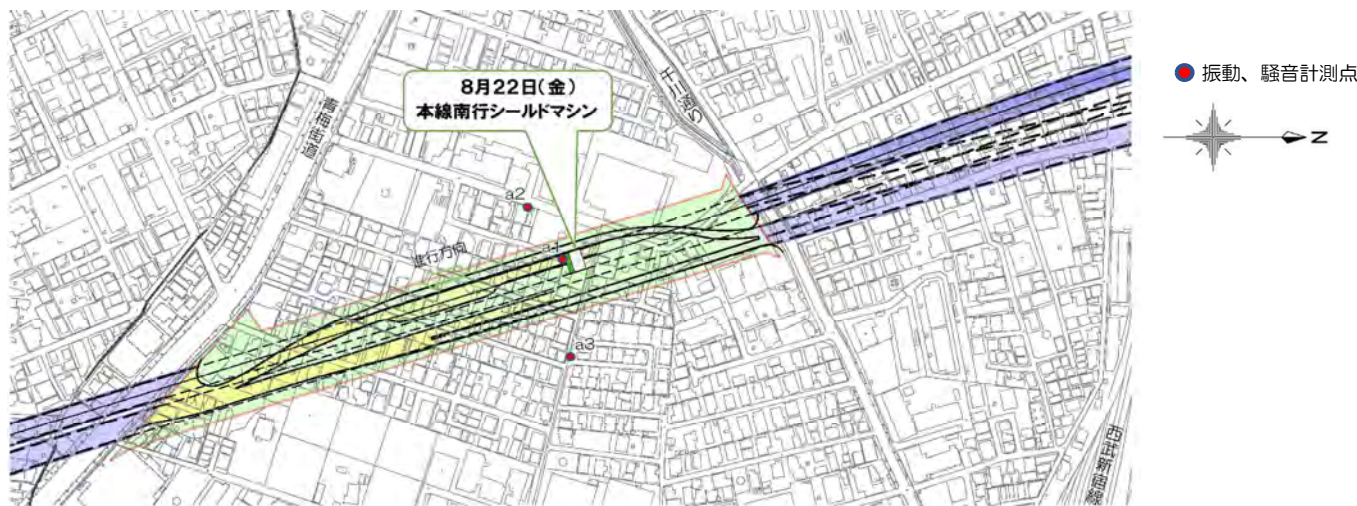
【令和7年8月22日(金) シールドマシン位置図】

- 停止中と掘進中で明確な差異は確認されませんでした。

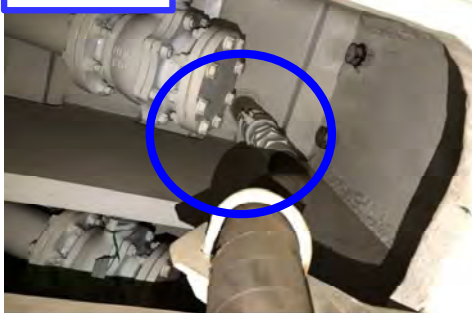
滑剤注入口

- ・ スキンプレートと地山との間に滑剤をいつでも充填できる設備を搭載
- ・ 掘進速度の調整
- ・ ジャッキ長さの調整

滑剤充填設備(大泉本線(北行)シールドトンネル工事の実績)

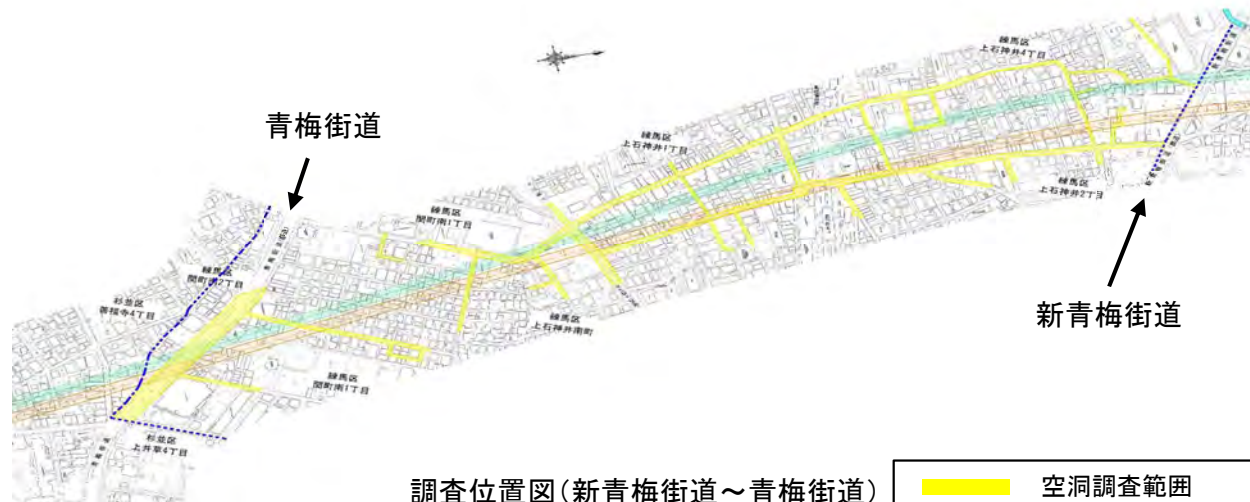
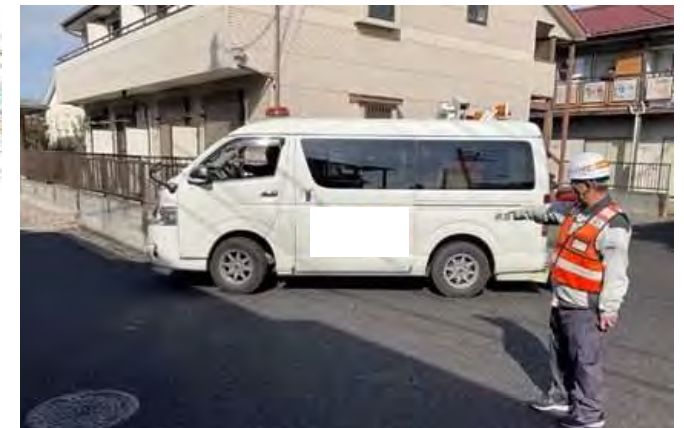
(車道部)

- 掘進作業実施前に、今後掘進する区間の安全を確認するため、公道を対象に路面下空洞調査を実施しています。

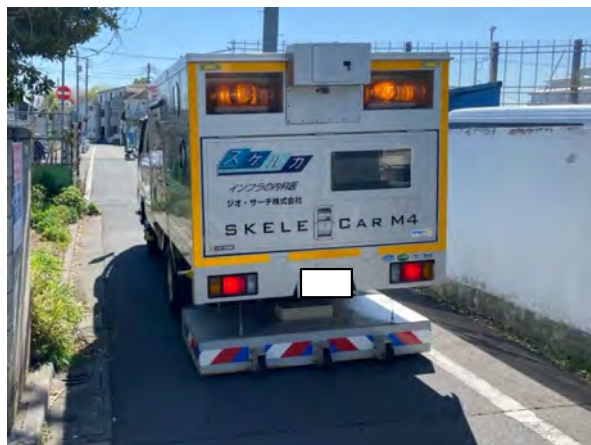
路面下空洞調査(車道部)

- 大泉JCT～前原交差点において、掘進作業実施前後に掘進区間の安全を確認するため、公道を対象に路面下空洞探査車を用いた路面下空洞調査及びMMS(3D点群調査)を実施し、掘進による影響が生じていないことを確認しています。

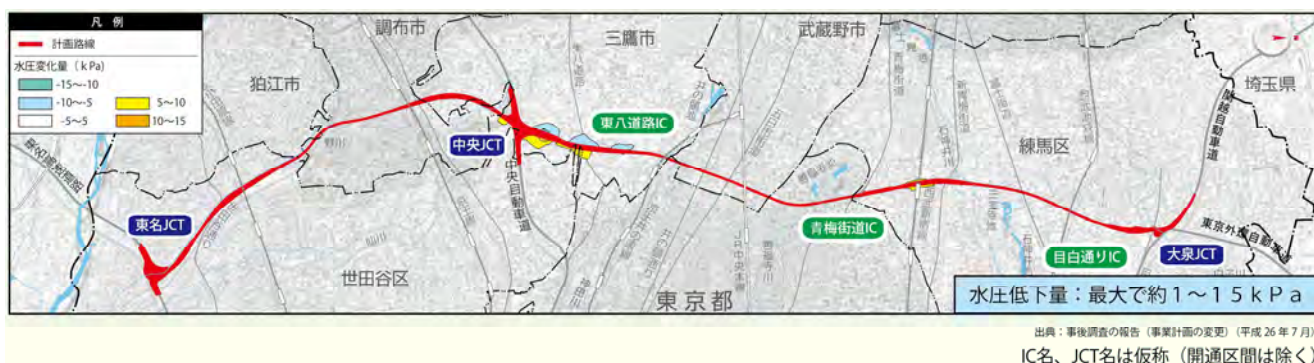
## 深層地下水への影響

- ・東京外環（関越～東名）の本線シールドによって地下水が引き込まれ、地上部の河川や池沼が涸れてしまうのではないかと心配があるかと思います。
- ・そのため、外環事業では、トンネル構造の密閉性が高く、地下水に与える影響が小さいシールド工法を採用しています。
- ・三次元浸透流解析と呼ばれる数値シミュレーションにより地下水位及び水圧の変動量を予測した結果、深層地下水の水圧低下量は、年間の水圧変動量以下とわずかであり、影響の範囲内に深層地下水を利用している井戸が存在しないことから、深層地下水は保全されるものと考えています。

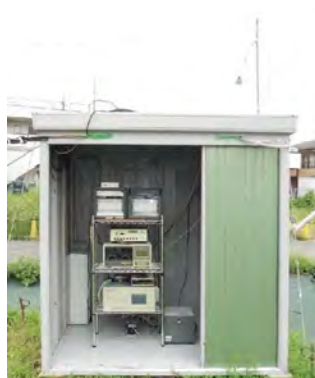
- ・建設機械の稼働や工事用車両の運行に伴う二酸化窒素（NO<sub>2</sub>）及び浮遊粒子状物質（SPM）を季節毎（年4回）、1週間、現地測定
- ・また、粉じん等を季節毎（年4回）、1箇月間、現地測定

大気質(NO<sub>2</sub>、SPM)測定状況

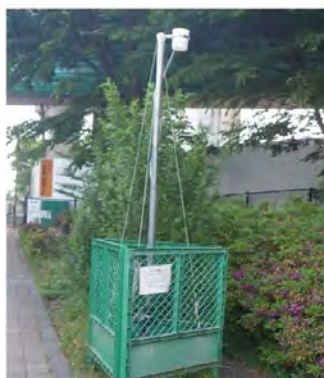
大気質(粉じん等)測定状況

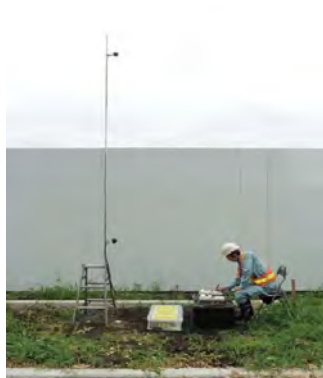
- ・建設機械の稼働や工事用車両の運行に伴う騒音、振動を月1回、1日間、現地測定

騒音、振動測定状況

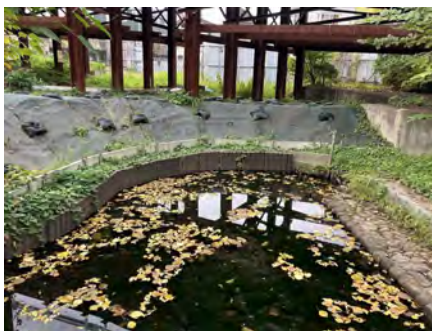
土砂流入防止措置の状況(R7.11)
