東京外かく環状道路(関越～東名)
地盤補修の施工状況・中央JCT付近及びシールドトンネル工事の
状況等をお知らせするオープンハウスの資料

【地盤補修の施工状況】

令和7年12月19日～20日

東日本高速道路(株) 関東支社 東京外環工事事務所
国土交通省 関東地方整備局 東京外かく環状国道事務所
中日本高速道路(株) 東京支社 東京工事事務所

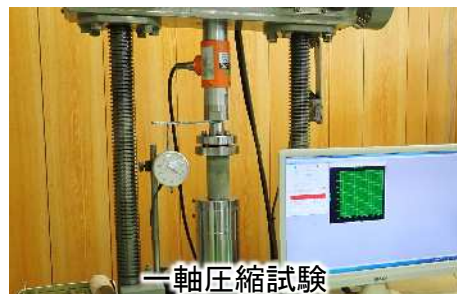
ボーリング実施状況

ボーリングにて採取したコアで一軸圧縮強度試験を行い、地盤改良体が必要とする強度(3MN/m²以上)を確保していることを確認しています。

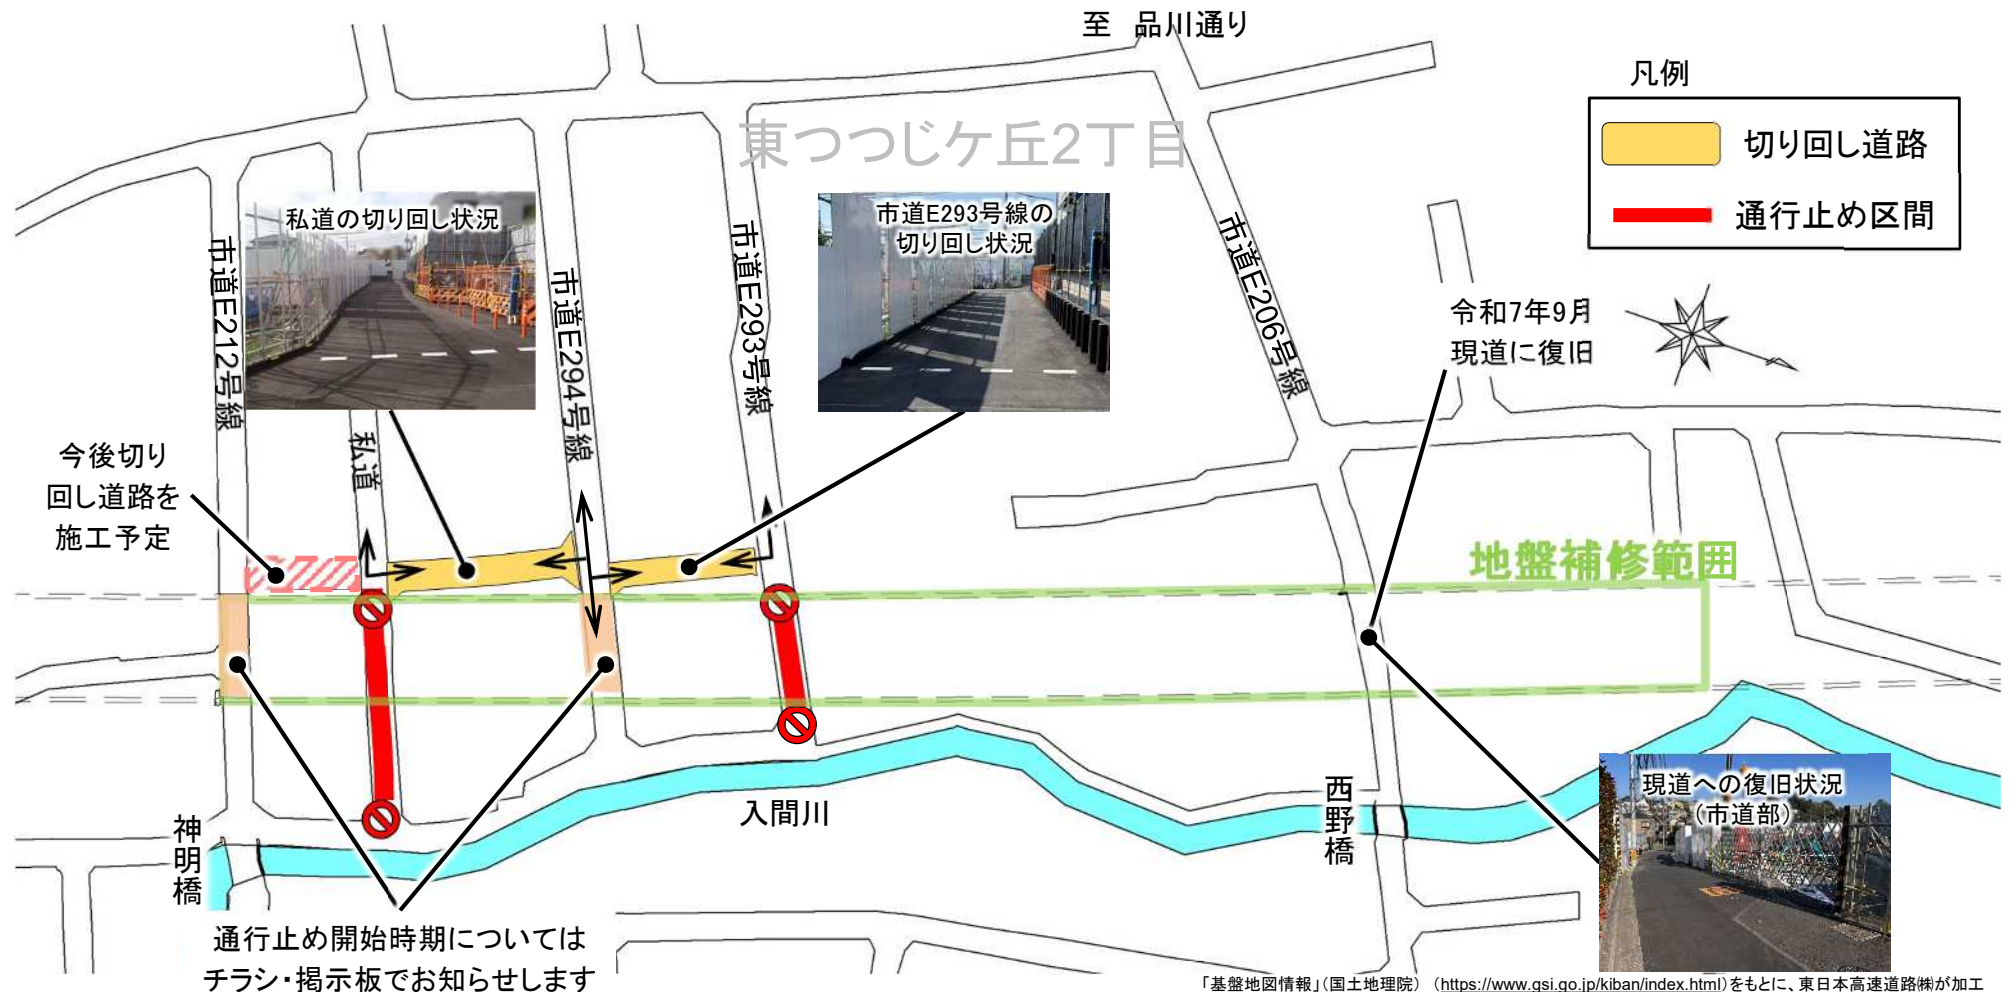
- 地盤補修範囲を横断する市道及び私道は、切り回しまたは通行止めを行い、地盤補修を実施しています。
- 市道E206号線は、令和7年9月24日に現道に復旧しました。
- 市道E293号線及び私道の通行止め解除時期は、令和8年春頃を予定しています。
- その後、市道E294号線及び市道E212号線は、家屋解体の進捗状況等を踏まえて通行止めを行い、地盤補修に着手していきます。
- 今後実施する道路の切り回し、通行止め及び現道への復旧の実施時期、期間等については、事前に周辺の皆さまにチラシ・掲示板上でお知らせします。
