東京外かく環状道路(関越～東名)
地盤補修の施工状況・中央JCT付近及びシールドトンネル工事の
状況等をお知らせするオープンハウスの資料

【地盤補修の施工状況】

令和6年12月20日～21日

東日本高速道路(株) 関東支社 東京外環工事事務所
国土交通省 関東地方整備局 東京外かく環状国道事務所
中日本高速道路(株) 東京支社 東京工事事務所

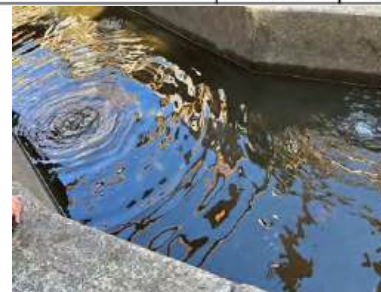
気泡発生状況

- 令和5年11月2日の地盤補修工事の改良体造成作業中に入間川において発生した気泡について、周辺環境への影響を確認するため地盤補修に関する削孔及び造成作業を一時中止し、気体調査等を行いました。
- 気泡が発生した原因や発生した空気が周辺環境へ影響を与えるものではないことを有識者に確認し、令和6年2月5日から地盤補修に関する削孔及び造成作業を再開しています。

○河川内の水質調査の測定値は、気泡発生箇所の上流側と下流側を比較しても大きな変化はありませんでした。

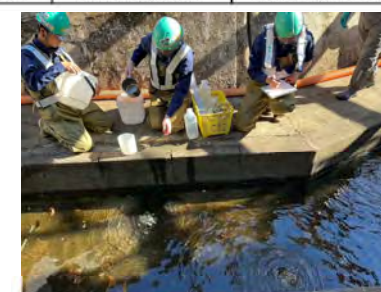
調査実施状況(水質調査)

○また、有識者へ結果を報告し、発生した気泡が河川の水質に影響を与えていない事を確認しています。
